Relatório de Avaliação 3º PA - SEJUSP/DPA

### **3º Relatório da Comissão de Avaliação (CA) do Contrato de Gestão nº 13/2024 celebrado entre a Secretaria de Estado de Justiça e Segurança Pública e o Polo de Evolução de Medidas Socioeducativas.**

**3º Período Avaliatório: 1º de abril de 2025 a 30 de junho de 2025**

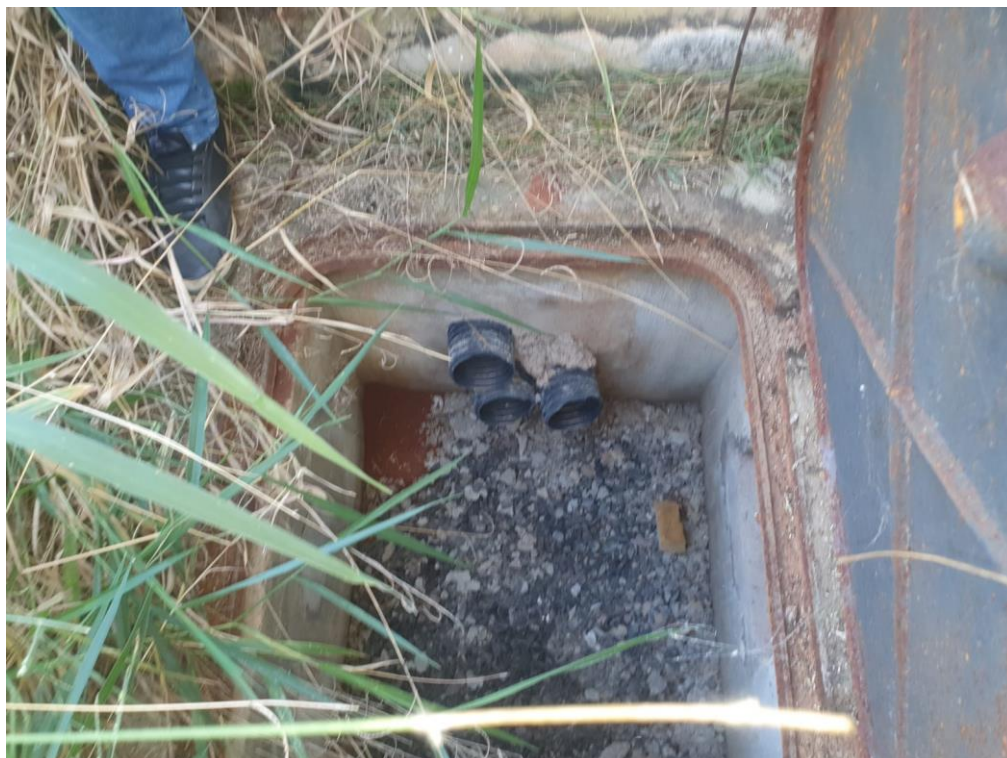
Na visita pode-se constatar que todo o cabeamento de alimentação da subestação deve ser refeito, o quantitativo e bitola será levantado através do projeto elétrico existente.

Imagem 1: caixa de passagem que alimenta a subestação.

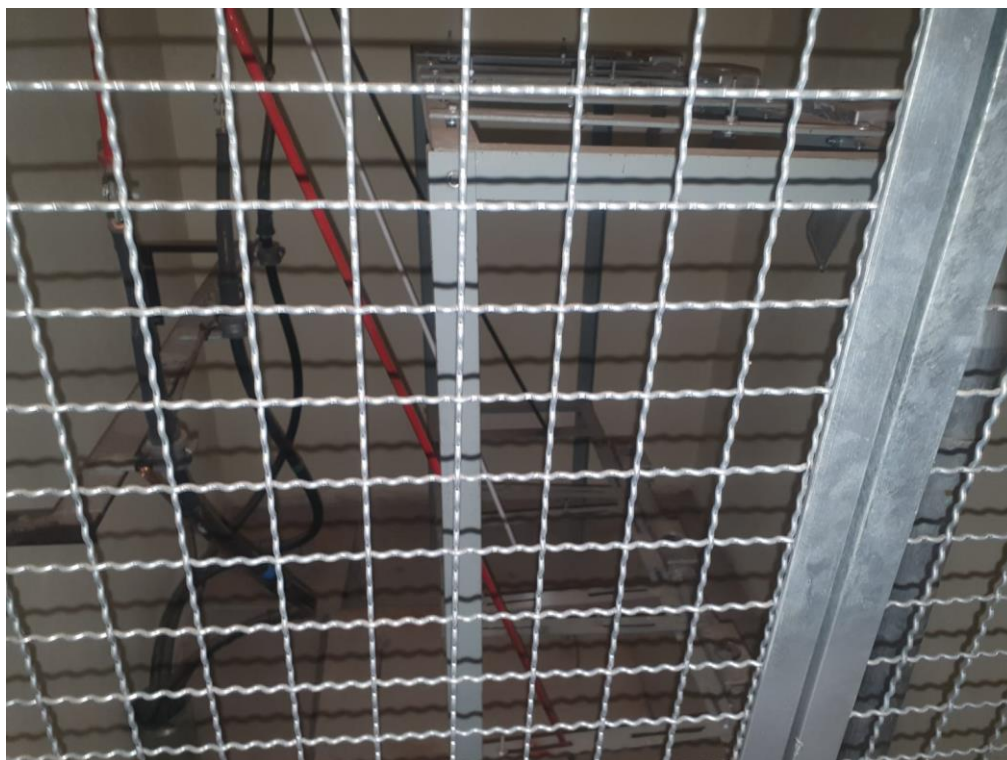
Na sala da subestação estão faltando os trafos e toda a fiação interna que interliga os componentes, a chave geral aparentemente esta intacta.

Imagem 2:local onde ficaria os trafos da subestação

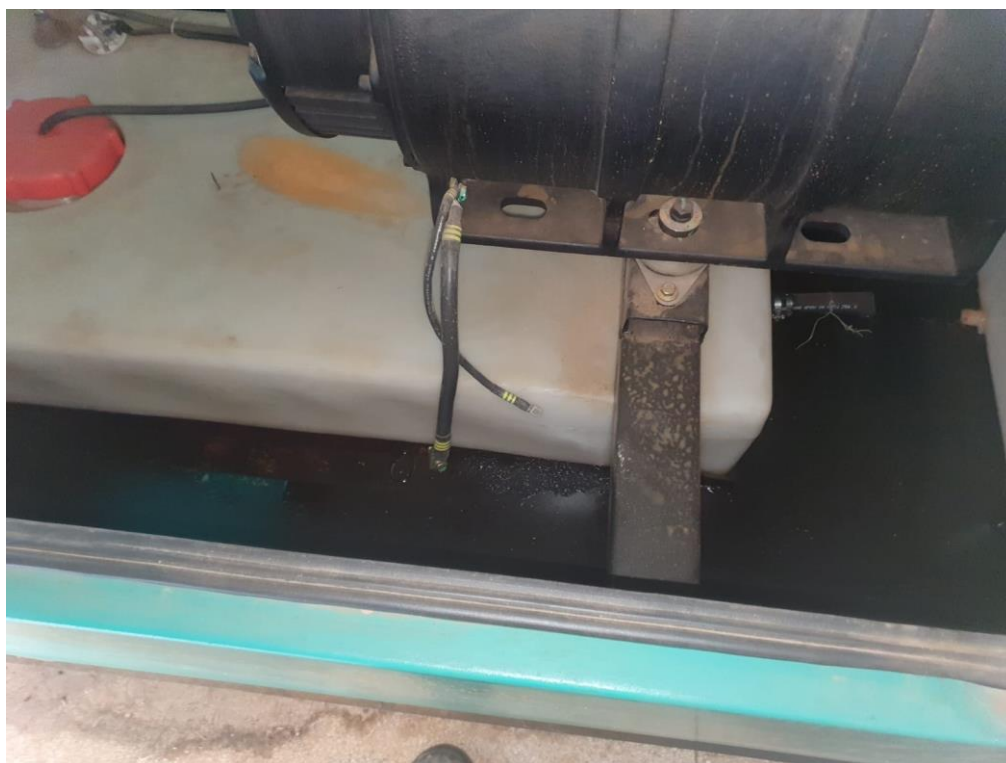
Na sala do gerador está faltando toda a fiação interna e a bateria do gerador. O quadro geral (QGBT) pode ser reaproveitado e esta com todas as chaves

Imagem 3: local onde ficaria a bateria do gerador

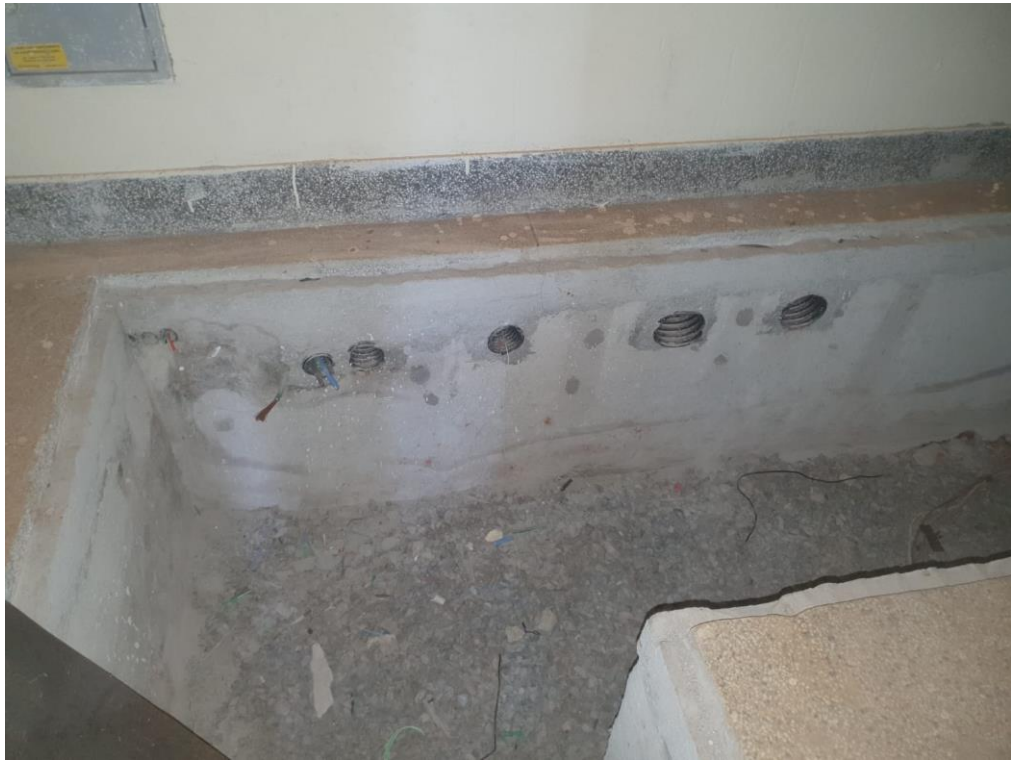
Imagem 4: local de entrada e saída da fiação da sala do gerador

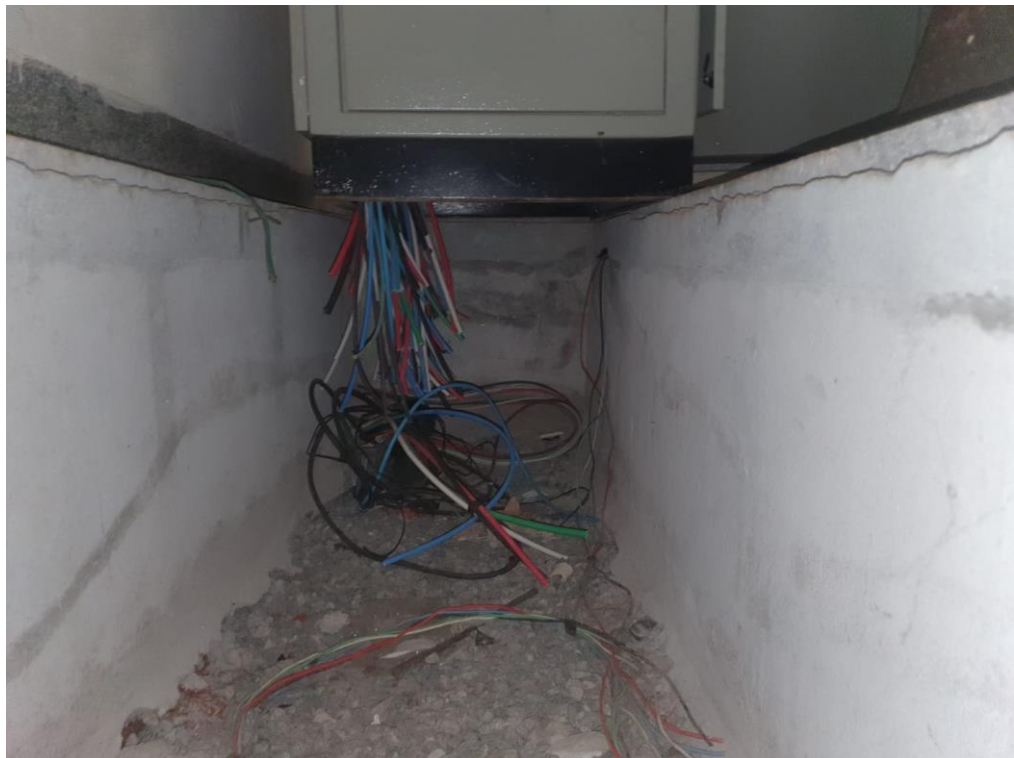
Imagem 5: fiação que sai do QGBT

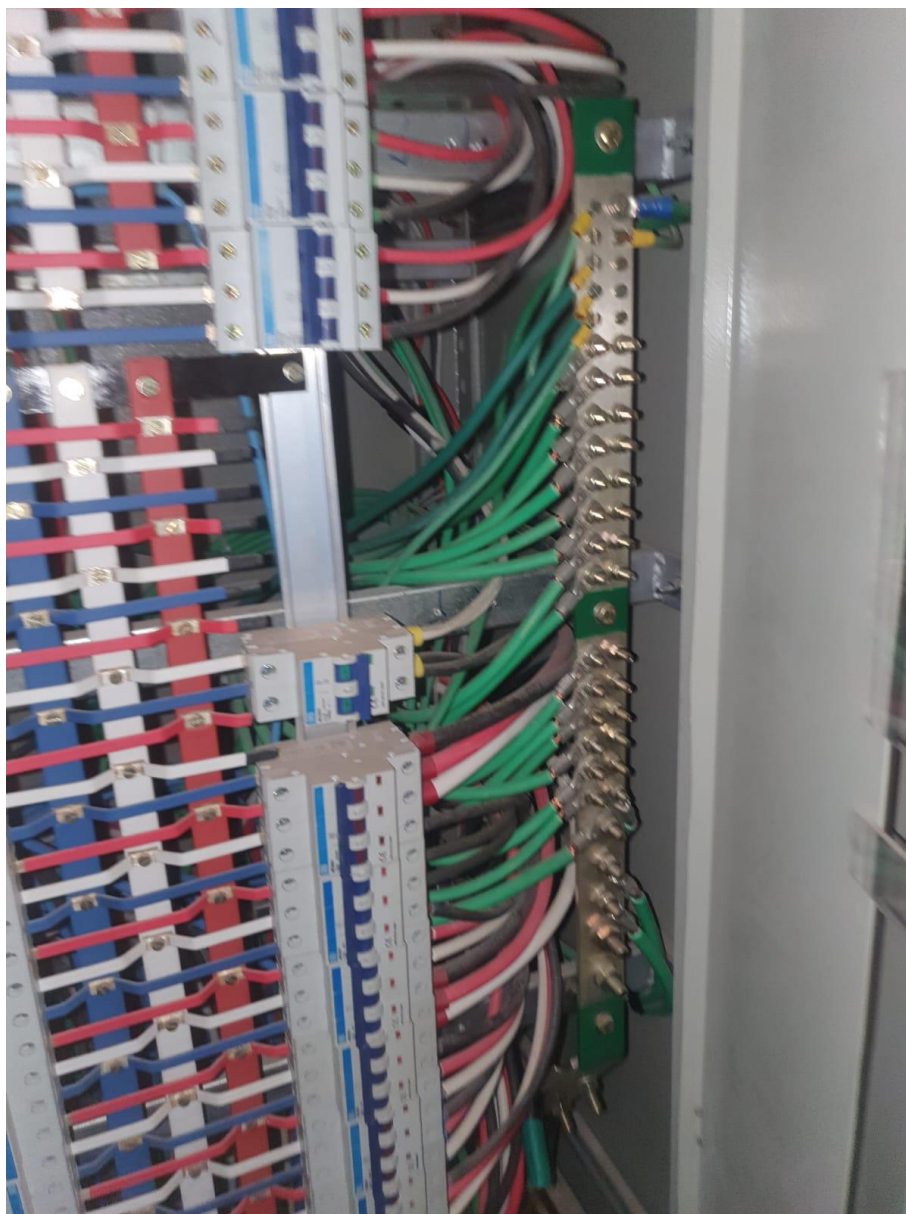
Imagem 5: parte interna do QGBT

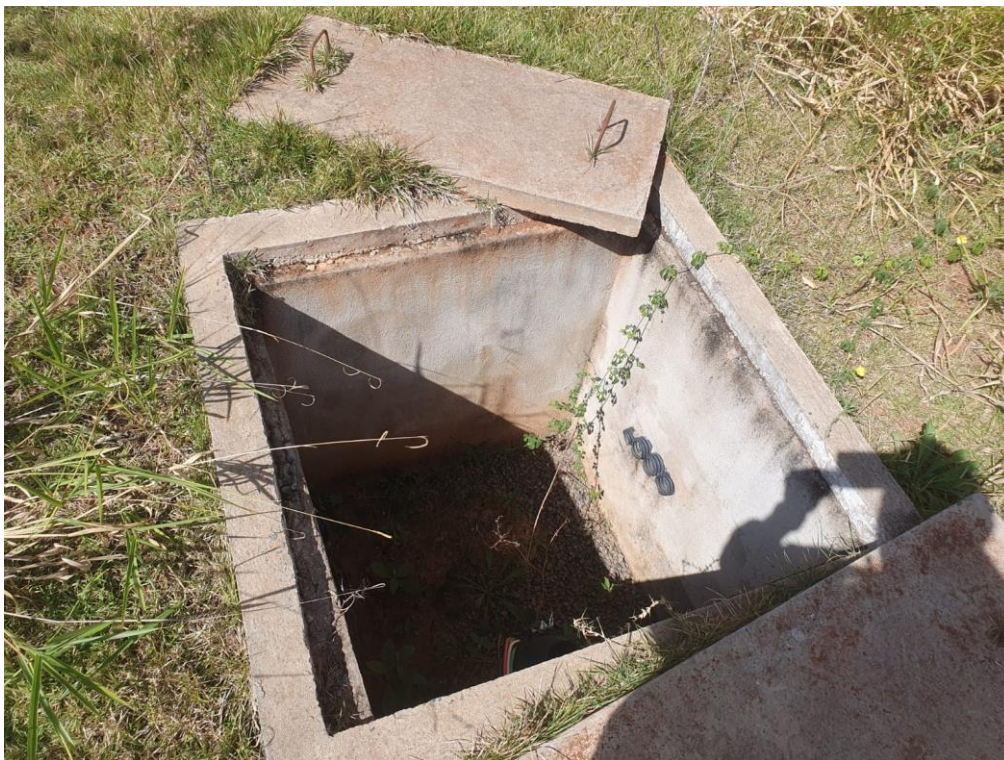
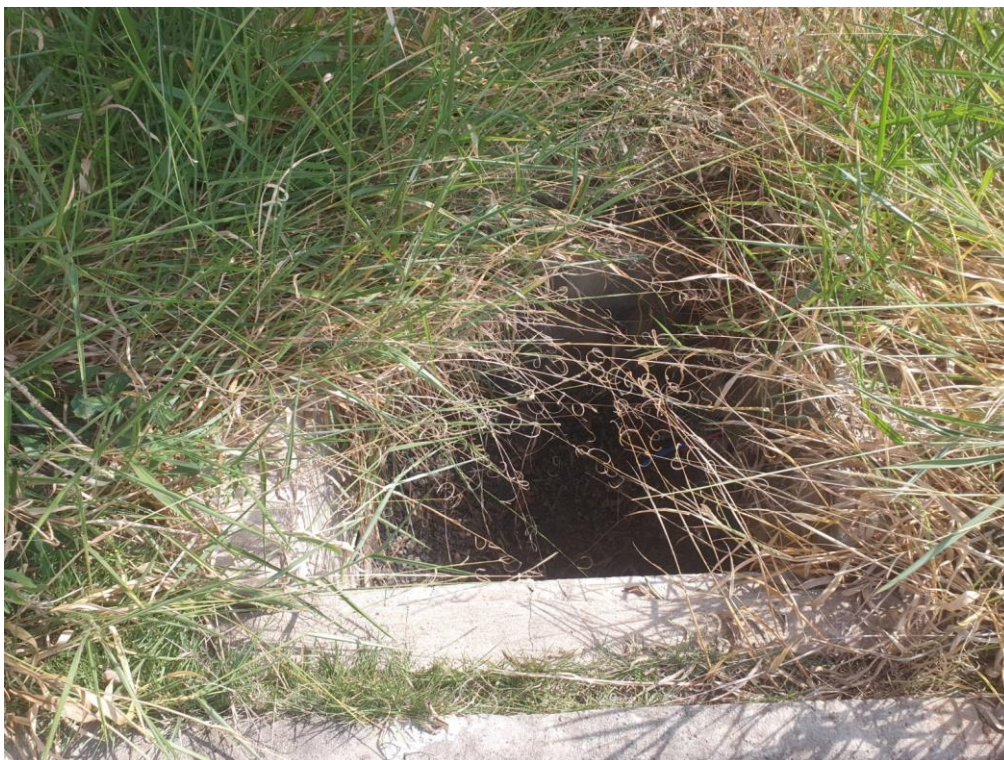
Toda a fiação de alimentação até os quadros de distribuição dos blocos deve ser refeita, com exceção de alguns poucos trechos que dificilmente poderão ser reaproveitados

Imagem 6: caixa de passagem entre o QGBT e quadros de distribuição

Imagem 7: caixa de passagem entre QGBT e quadros de distribuição.

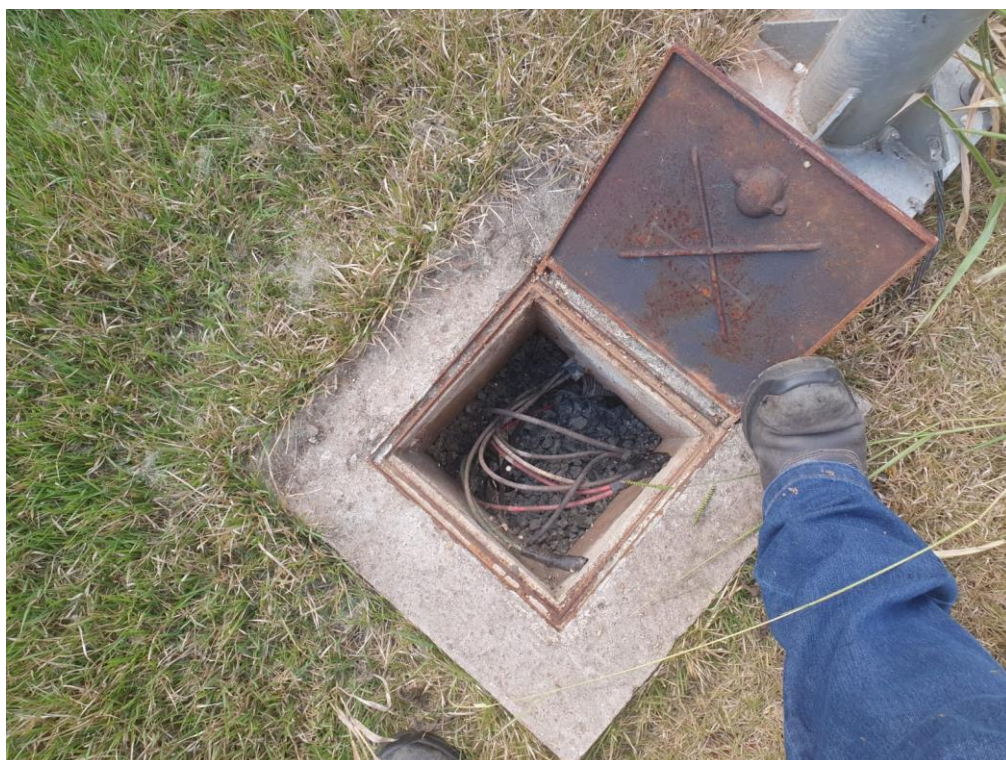
O cabeamento da iluminação externa aparentemente não está comprometido, todas as caixas de passagem de iluminação dos postes que tivemos acesso estava com os cabos. Deve ser feito testes antes de religar para garantir que não há trechos interrompidos.

Imagem 8: caixa de passagem iluminação postes externos

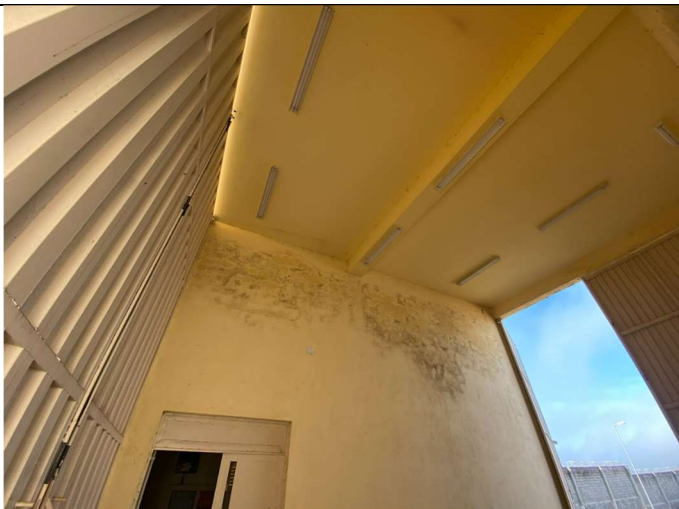
Foto 03 – Sinais de infiltração em parede

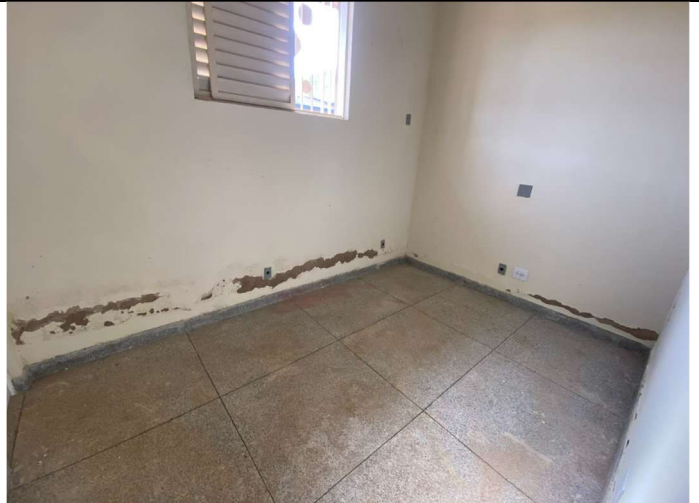
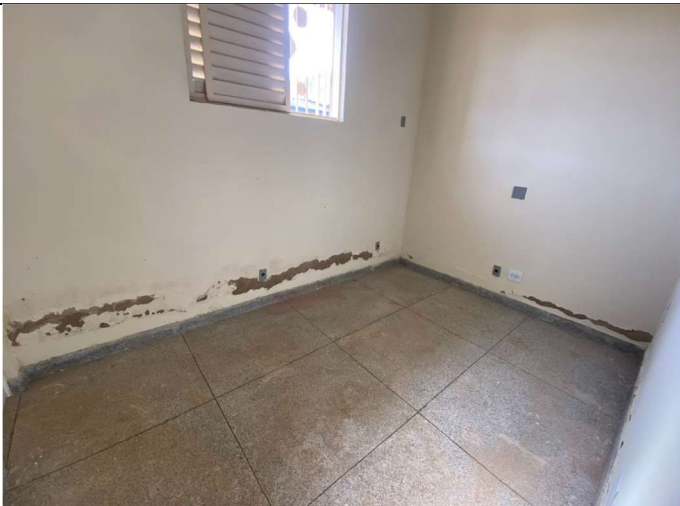
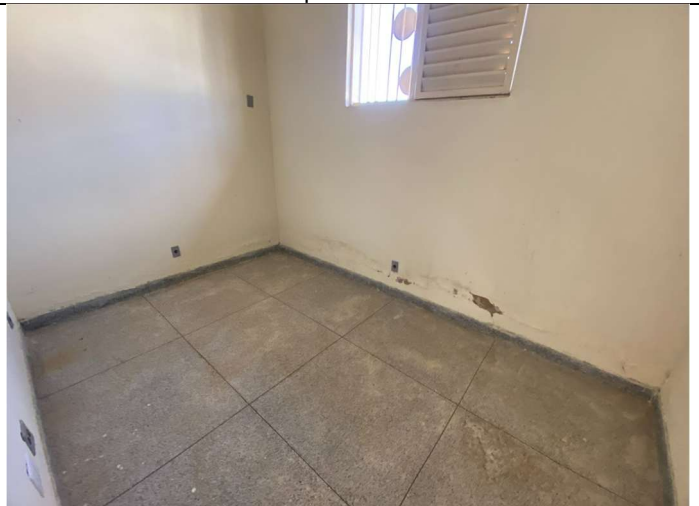
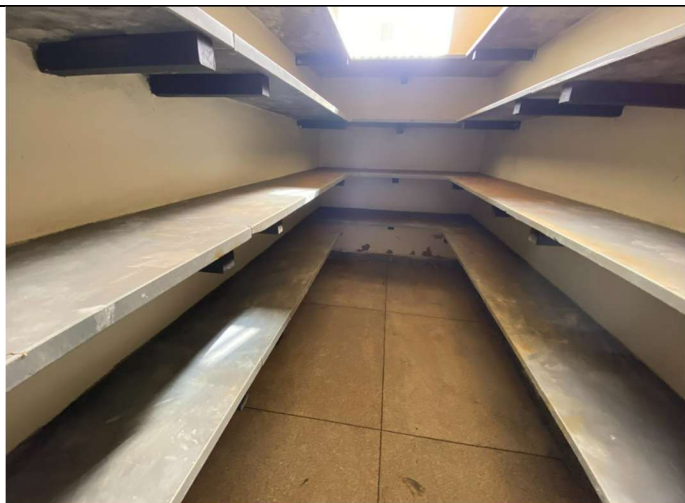
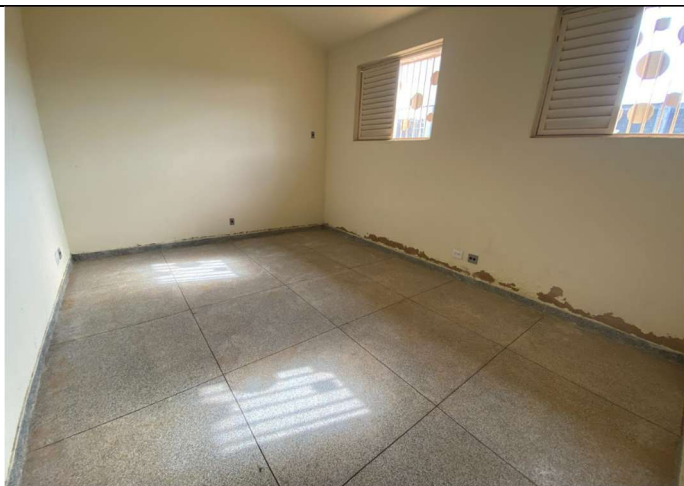
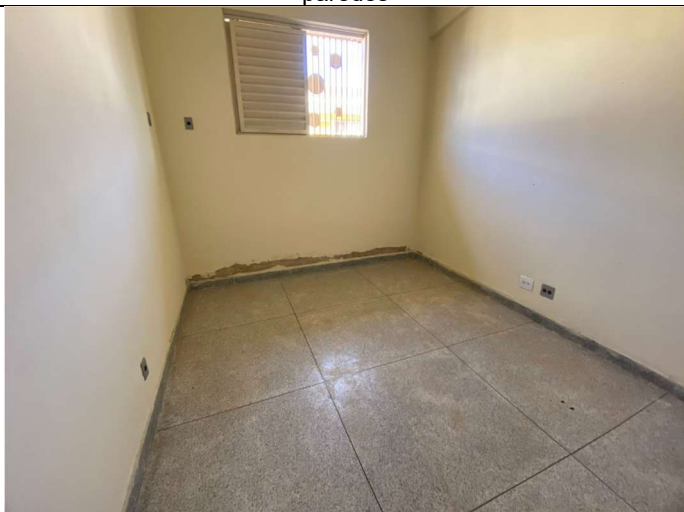
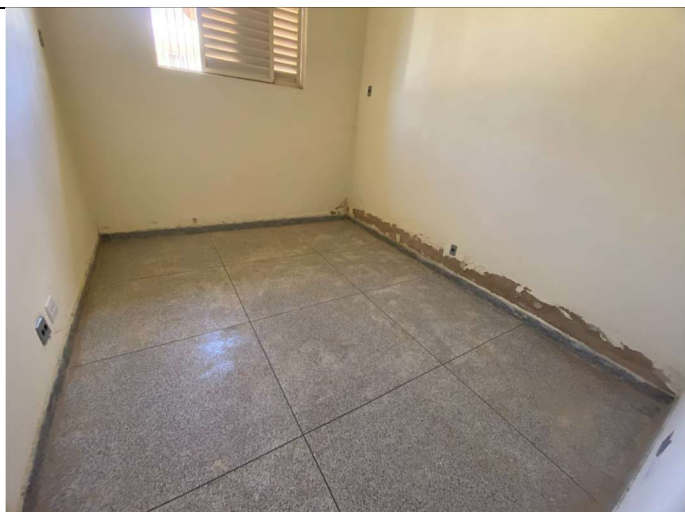
Este bloco apresenta salas com muitos sinais de infiltração, principalmente próximo aos pisos. Sendo assim, deve-se realizar repintura nos ambientes, de preferência com pintura esmalte em barrado de 1,5m para auxiliar em processos de impermeabilização e limpeza. Quando for realizado a ocupação no local, deve-se realizar solicitação para implementação de cabeamento estruturado no setor responsável. Necessária revisão de torneiras e descargas nos banheiros do setor.

Foto 02 – Salas do administrativo com sinais de infiltração nas paredes

Foto 03 - Salas do administrativo com sinais de infiltração nas paredes

Foto 04 - Salas do administrativo com sinais de infiltração nas paredes

Foto 07 - Salas do administrativo com sinais de infiltração nas paredes

Foto 08 - Salas do administrativo com sinais de infiltração nas paredes

Foto 10 - Salas do administrativo com sinais de infiltração nas paredes

Foto 11 - Salas do administrativo com sinais de infiltração nas paredes

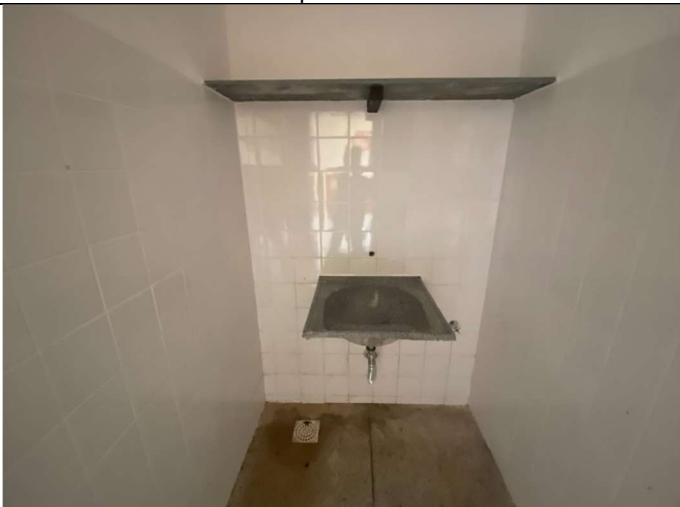
Foto 05 – DML sem torneira

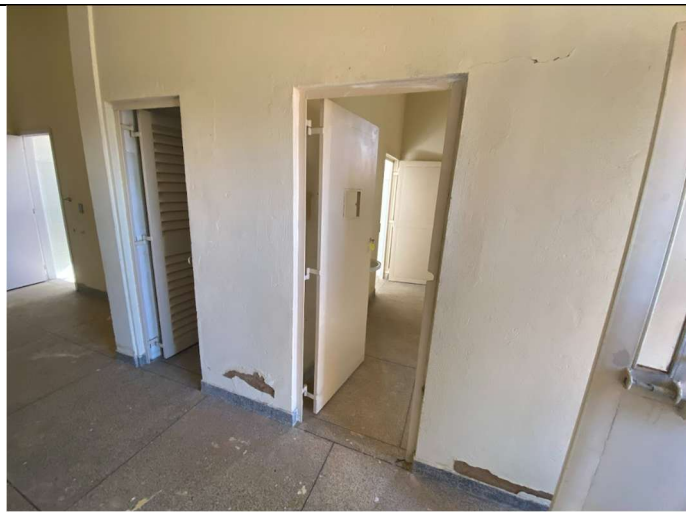
Nota-se a presença de sinais de infiltração nas paredes das salas e do corredor central.

Foto 02 – Corredor com sinais de infiltração

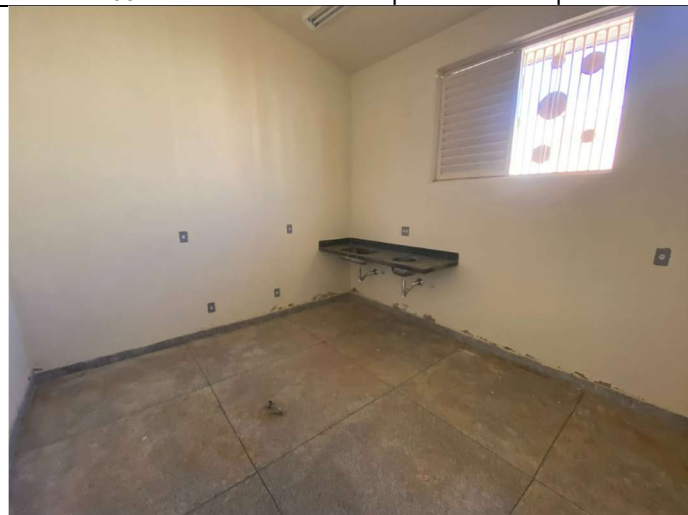
Foto 05 – Presença de sinais de infiltração em sala

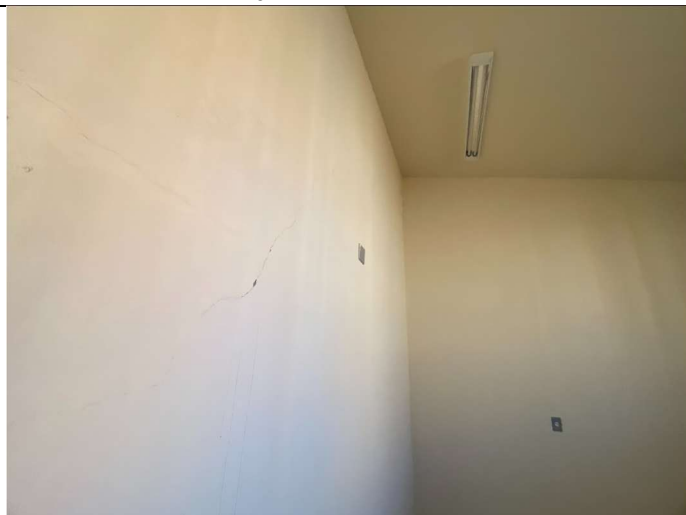
Foto 06 – Presença de trinca em banheiro PNE

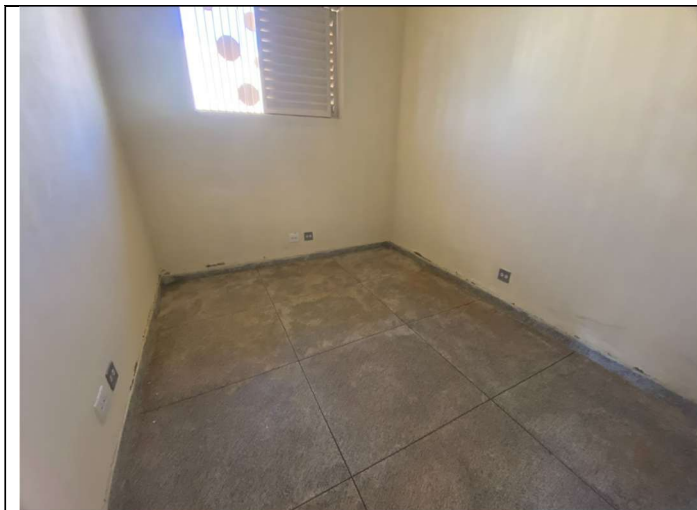
Foto 07 – Sinais de infiltração em sala

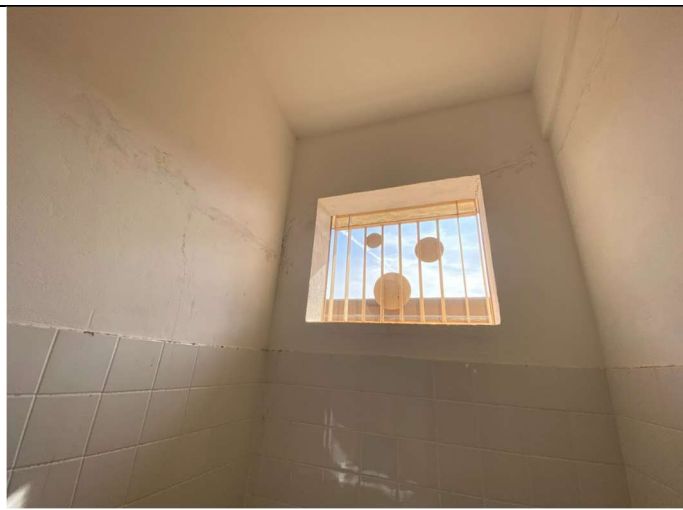
Foto 08 – Rachadura em parede da janela do banheiro PNE

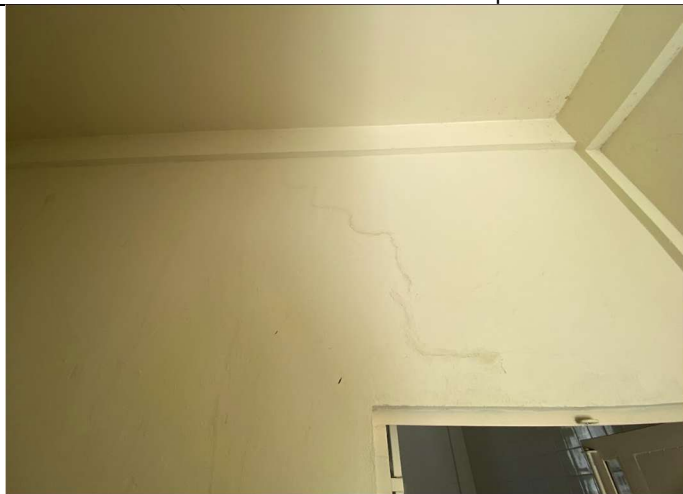
Foto 07 – Sinais de trincas e infiltração em parede

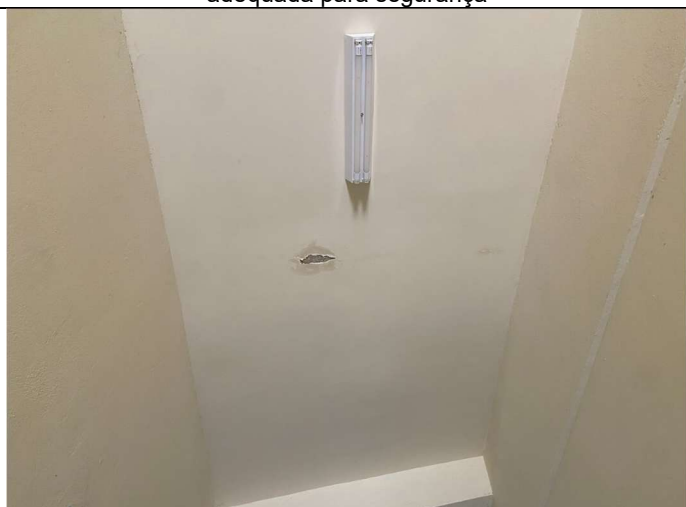
Foto 11 – Sinal de infiltração em teto do corredor

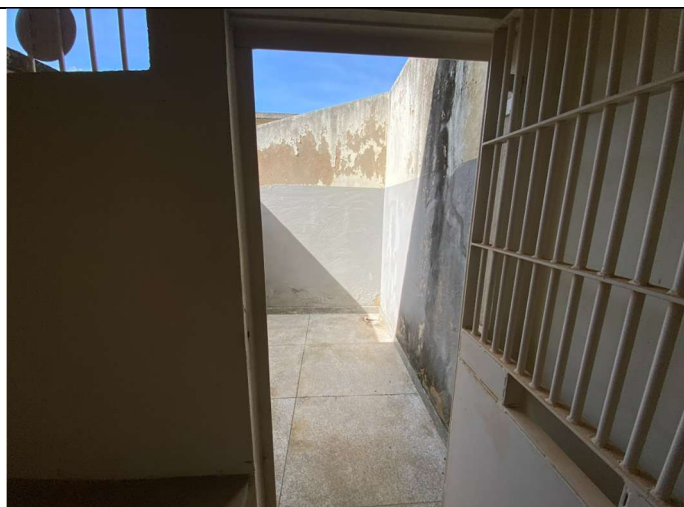
Foto 12 – Setor de lavanderia a ser isolado

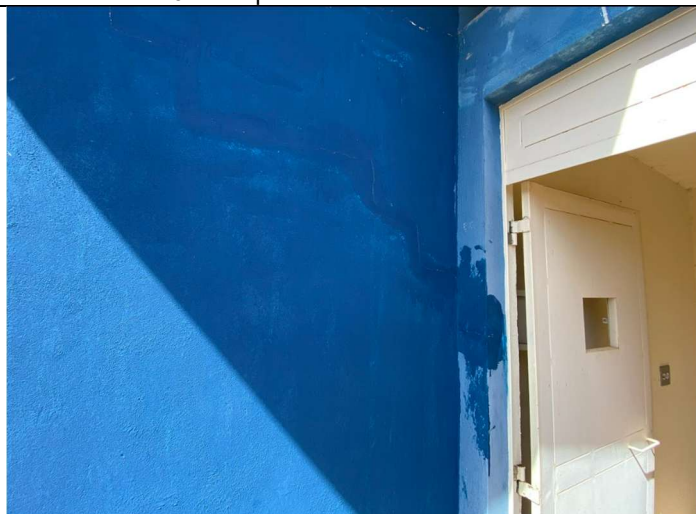
Foto 04 – Parede com tratamento de trinca

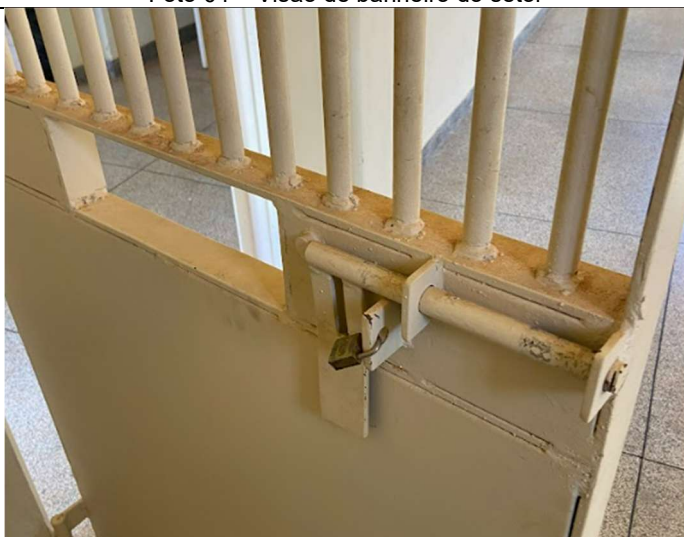
Foto 06 – Ferrolho para o lado de dentro das salas

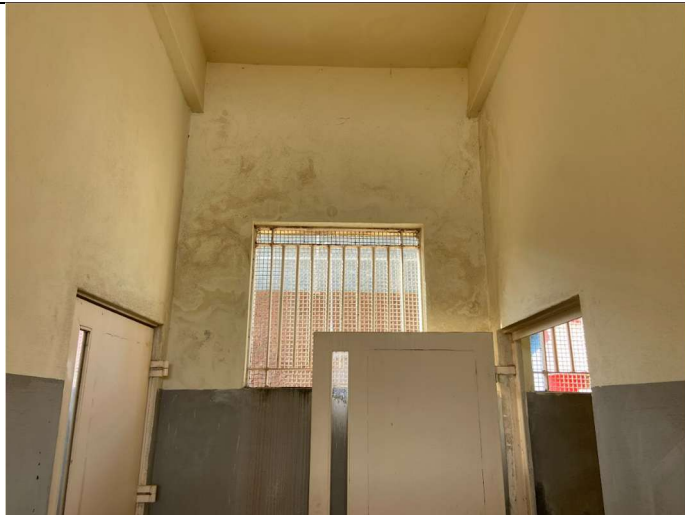
Paredes e tetos estão com sinais de infiltração no local. Necessário tratamento e repintura.

Foto 01 – Sinais de infiltração nas paredes do local

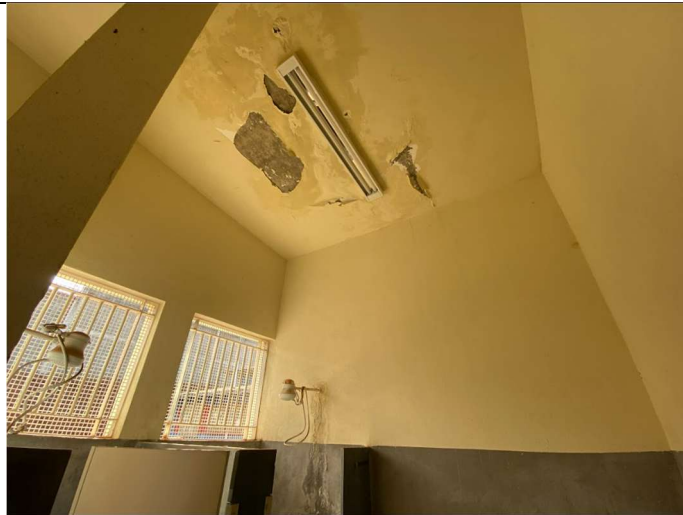
Foto 02 – Sinais de infiltração em teto em um dos banheiros do prédio

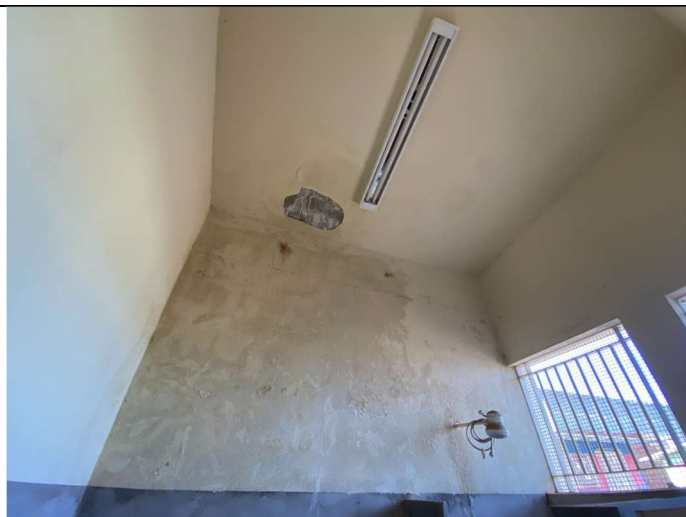
Foto 05 – Sinais de infiltração em paredes e teto do banheiro

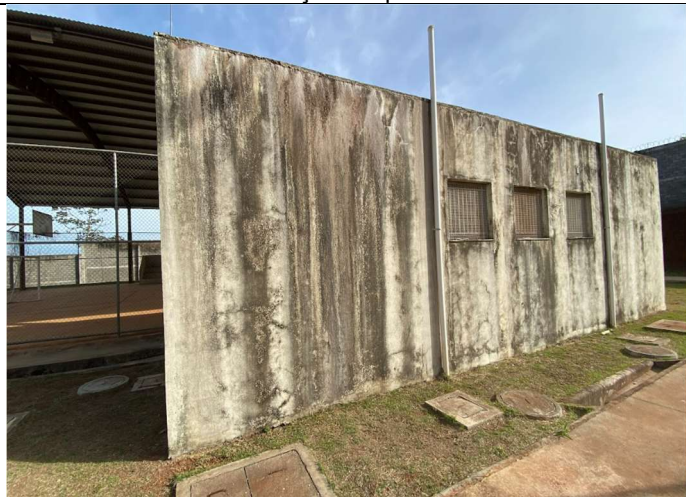
Foto 07 – Visão de fachada dos vestiários da quadra com muito sinal de infiltração

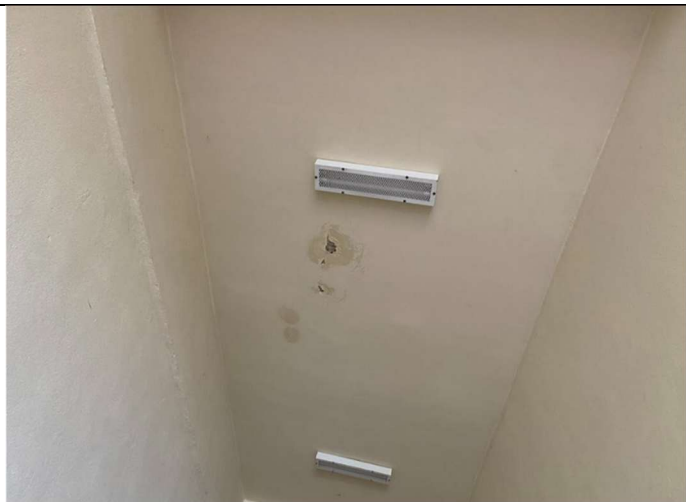
Foto 15 – Pequeno sinal de infiltração no teto

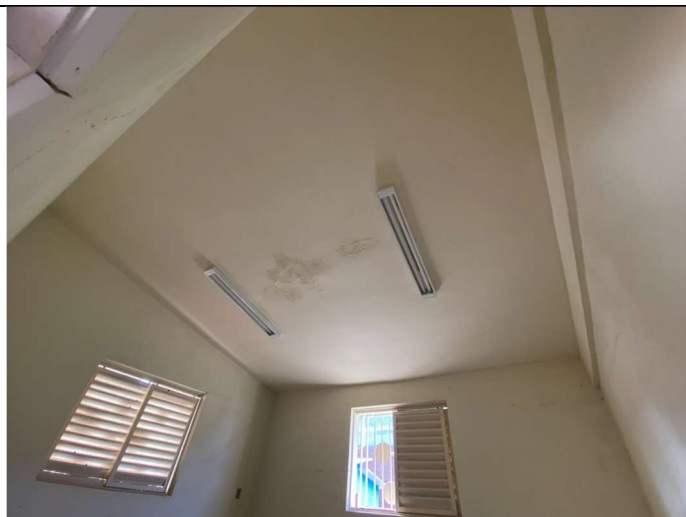
Nota-se presença de infiltração em alguns tetos – corredor e salas do prédio de apoio técnico da escola do platô inferior, compartilhada com as salas de aula.

Foto 03 – Sinais de infiltração no teto de uma das salas de apoio

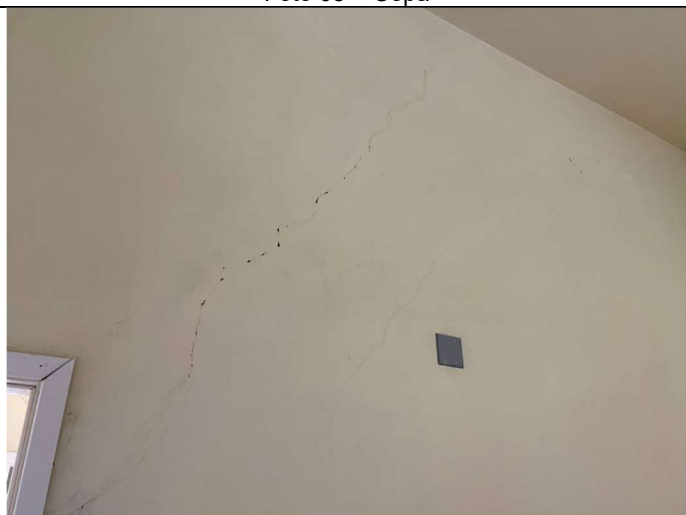
Foto 07 – Trinca em parede de uma das salas

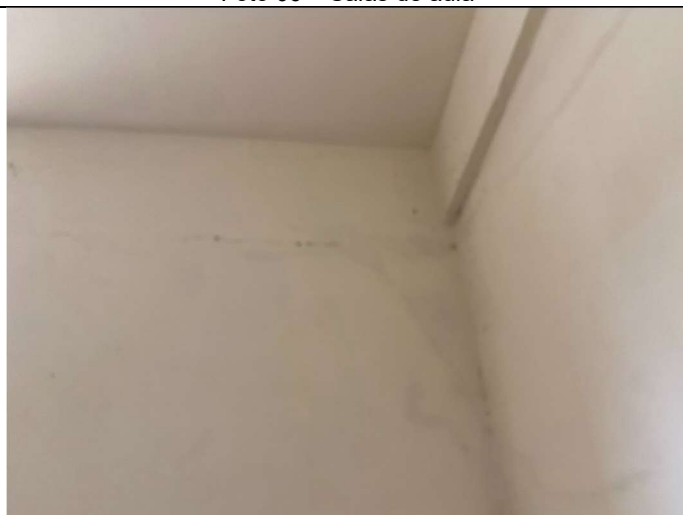
Foto 08 – Sinais de infiltração e manchas em parede de sala de apoio

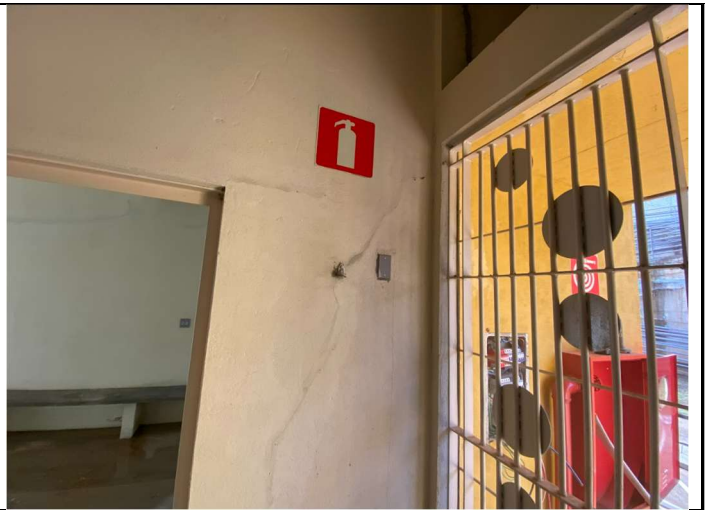
Foto 06 – Trinca aparente em corredor do bloco

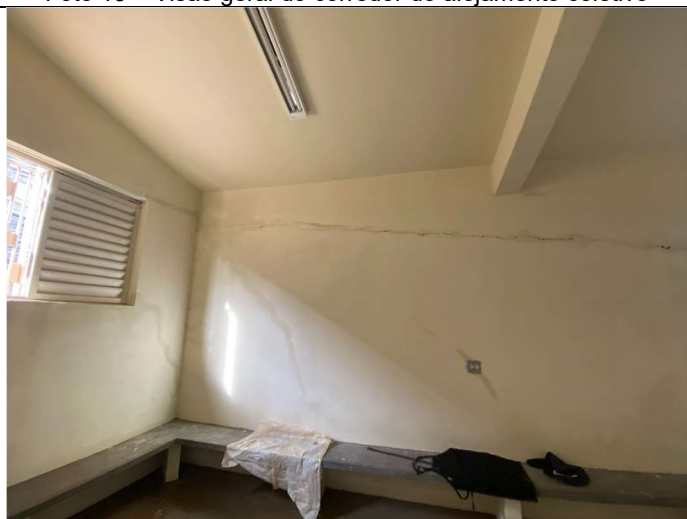
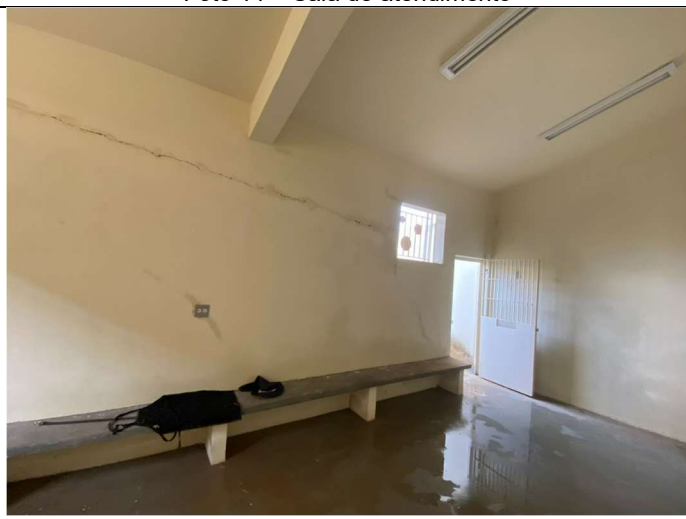
Foto 15 – Trinca em sala de TV do bloco

Foto 16 – Trinca em sala de TV do bloco

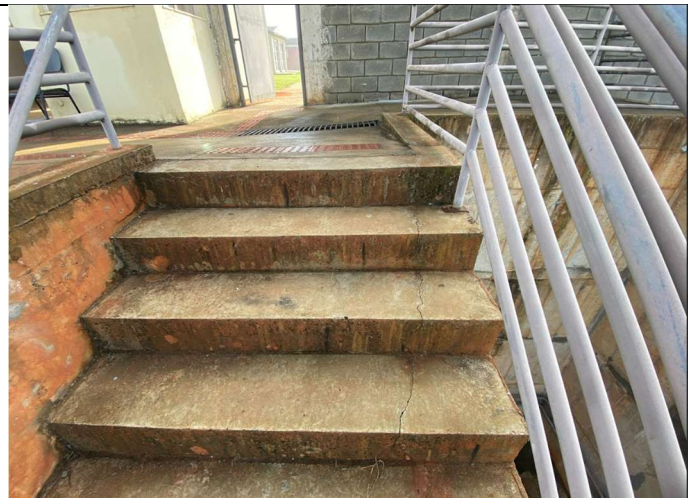
Foto 01 – Detalhamento de escada com possível recalque de solo do local

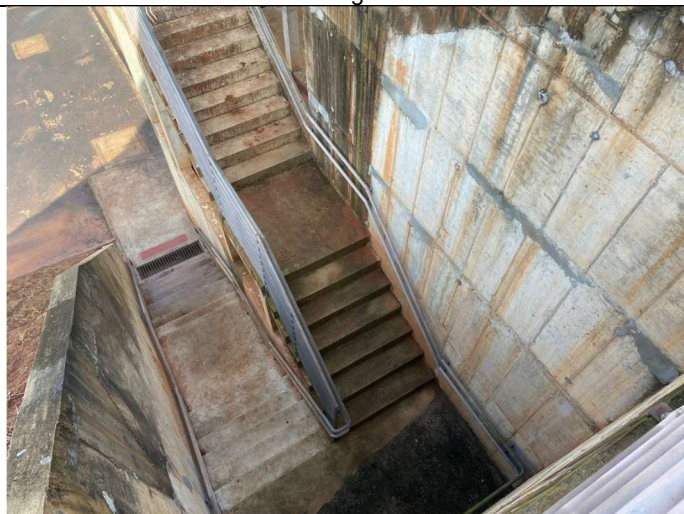
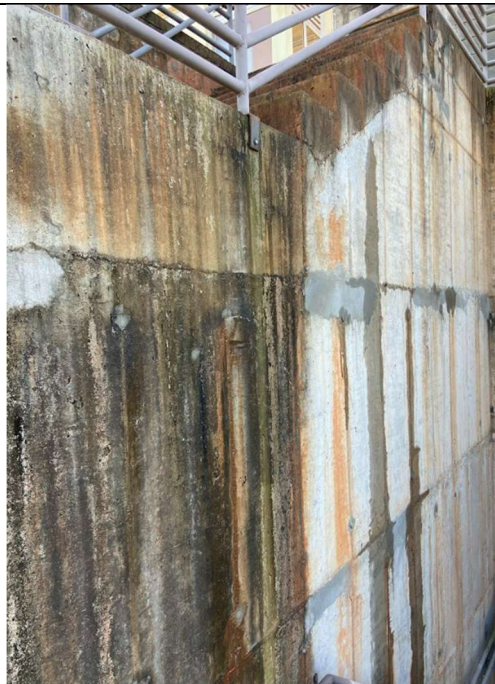
Na data da visita (05/06/2025), foi informado pelo grupo gestor da Unidade que quando é ligada a água na Unidade, nota-se um vazamento constante na rede pluvial/esgoto, o que resulta no entupimento de algumas caixas de poço de visita e “mina” água na área da escada e da rampa, causando inundamento dos locais. Não foi possível verificar o local exato do vazamento, mas esta água, após 1h e meia ligada, causa efeitos significativos no local. Com a proximidade da rampa/escada e tendo em vista que não passa nenhum tipo de tubulação abaixo do local, desconfia-se que este vazamento está próximo da rede entre a internação provisória e o refeitório/cozinha.

Foto 06 – Escada com sinal de infiltração e alagamento após ligação da água

Foto 08 - Escada com sinal de infiltração e alagamento após ligação da água

É imprescindível que se detecte o vazamento para que seja realizada, de forma segura, a retomada das atividades e ocupação da Unidade no futuro.

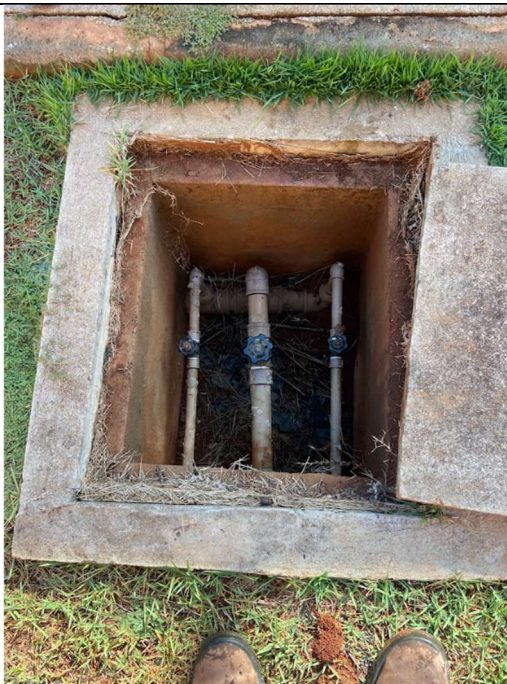
Foto 07 – Registros que não foram possíveis de serem acionados para tentar desligar água da ala do refeitório

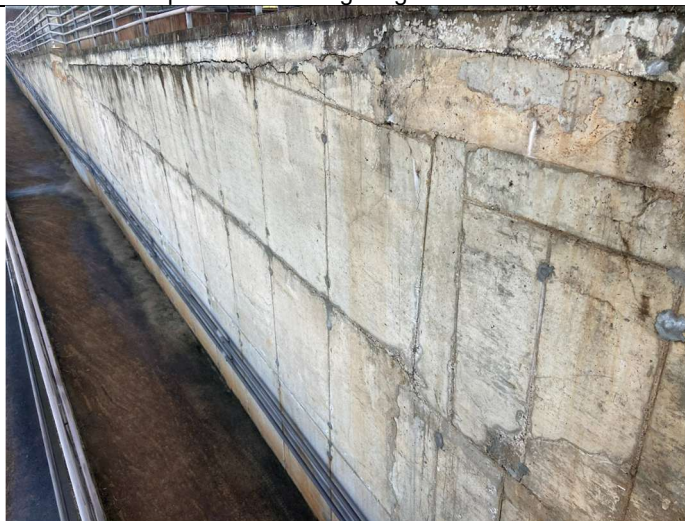
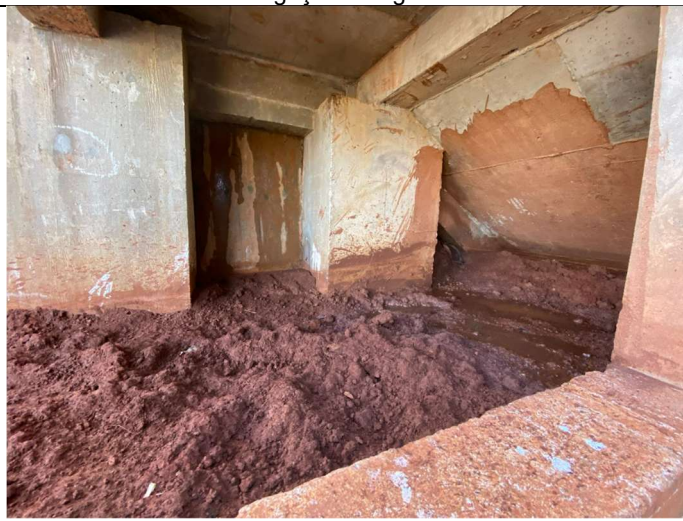
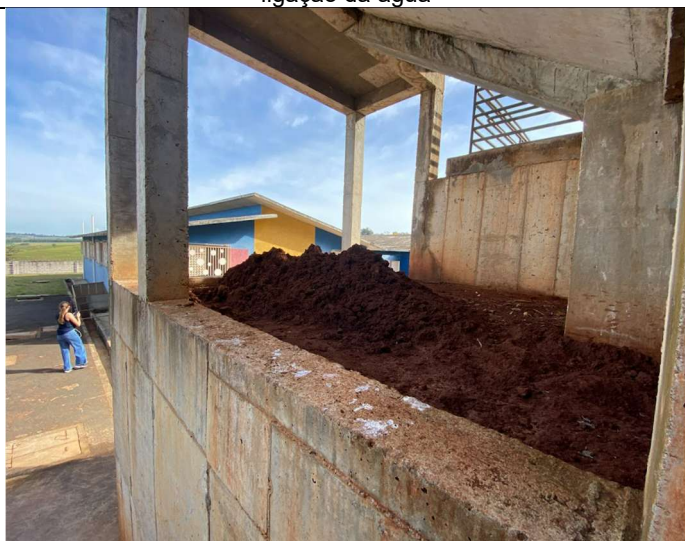
Foto 09 - Rampa com sinal de infiltração e alagamento após ligação da água

Foto 10 - Rampa com sinal de infiltração e alagamento após ligação da água

Foto 11 - Rampa com sinal de infiltração e alagamento após ligação da água
