Relatório de Avaliação 3º PA - SEJUSP/DPA

### **3º Relatório da Comissão de Avaliação (CA) do Contrato de Gestão nº 13/2024 celebrado entre a Secretaria de Estado de Justiça e Segurança Pública e o Polo de Evolução de Medidas Socioeducativas.**

**3º Período Avaliatório: 1º de abril de 2025 a 30 de junho de 2025**

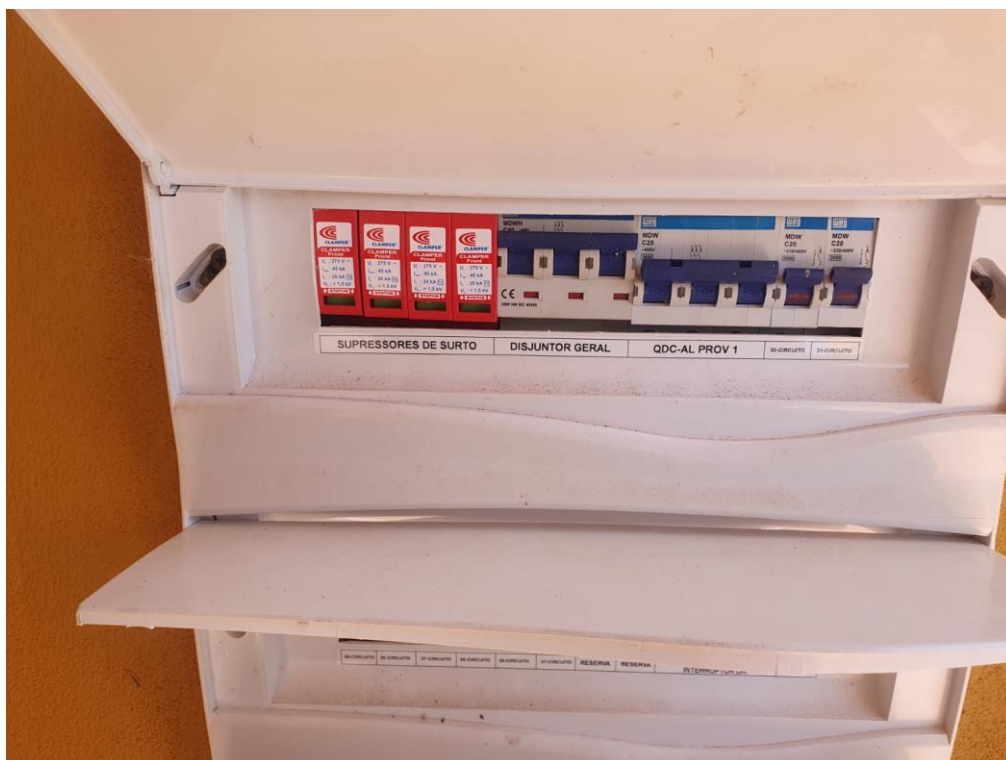
Todos os quadros de distribuição dos blocos podem ser reaproveitados, com exceção do quadro da cozinha que deve ser totalmente refeito. Aparentemente o cabeamento interno dos blocos não foi mexido, uma vez que não há violação das dos pontos de tomada e interruptores internos

Imagem 9: quadro de distribuição interno próximo ao alojamentos

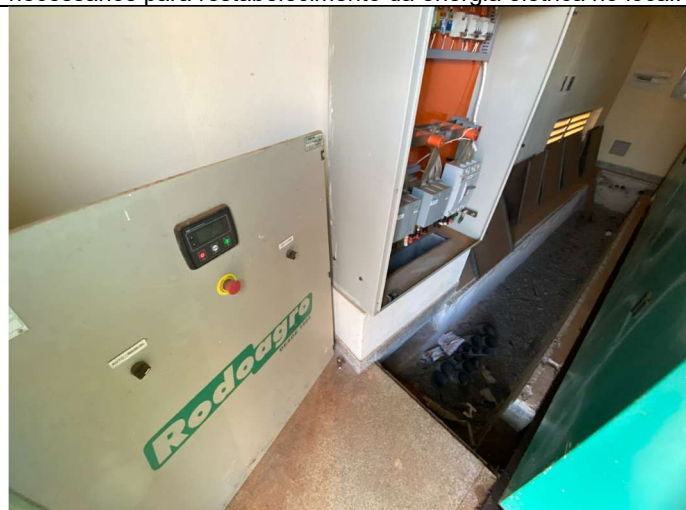
É de conhecimento que houve a subtração dos itens elétricos dos prédios do gerador e entrada de energia da Unidade em 2024, então não há energia elétrica no local.

Foto 01 – Prédio Casa Gerador sem cabeamento

Há em vigência o pedido de viabilização de projeto de entrada de energia junto à CEMIG, além da planilha de materiais necessários para restabelecimento da energia elétrica no local.

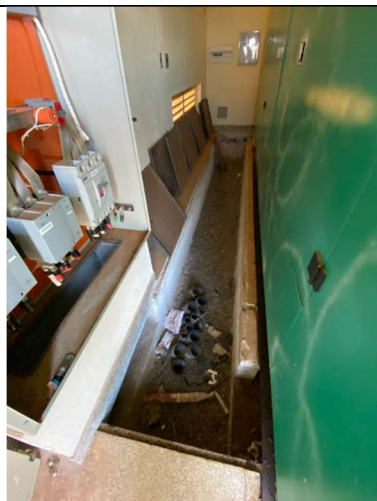
Foto 02 – Prédio Casa Gerador sem cabeamento

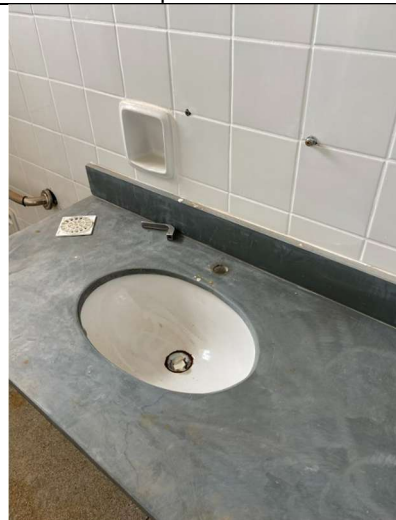
Foto 06 – Banheiro P.N.E sem torneira na pia

Este bloco apresenta salas com muitos sinais de infiltração, principalmente próximo aos pisos. Sendo assim, deve-se realizar repintura nos ambientes, de preferência com pintura esmalte em barrado de 1,5m para auxiliar em processos de impermeabilização e limpeza. Quando for realizado a ocupação no local, deve-se realizar solicitação para implementação de cabeamento estruturado no setor responsável. Necessária revisão de torneiras e descargas nos banheiros do setor.

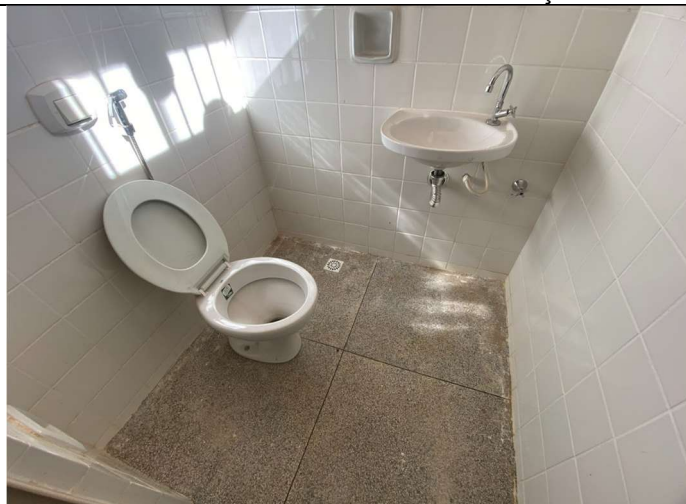
Foto 04 – Banheiro do setor

Necessidade de revisão de todas as descargas dos banheiros do setor, além de assento de vasos faltantes.

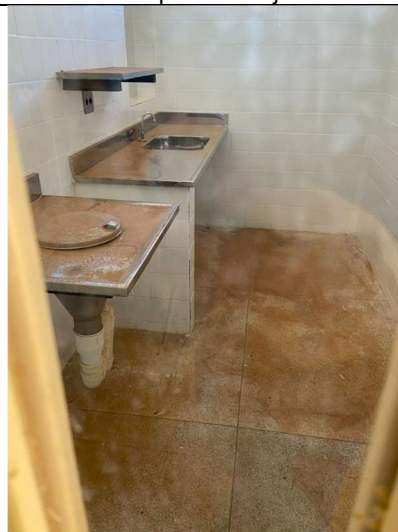
Foto 10 – Sala de "lavagem" sem acesso, pois porta emperrada

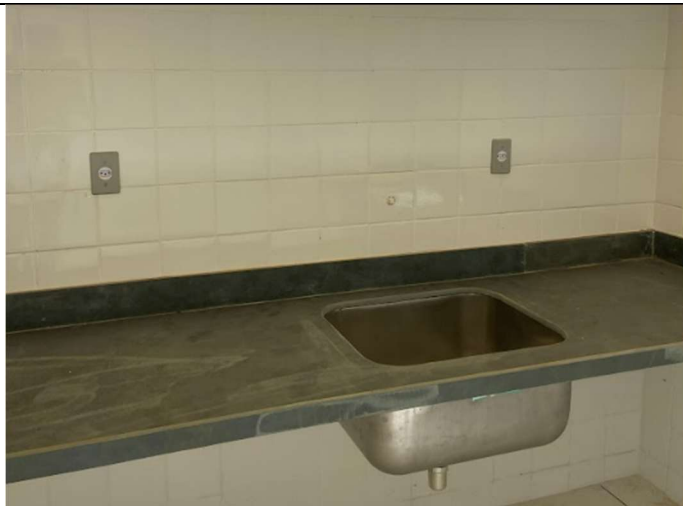
Foto 05 – Pia sem sifão e sem pia

Nota-se que o quadro de distribuição elétrica (QDC) e seus elementos (disjuntores, fios e etc) foram suprimidos.  
Necessidade de repintura de todo o setor.  
Revisão de todas as válvulas de descargas dos banheiros do refeitório e reinstalação de torneiras faltantes.

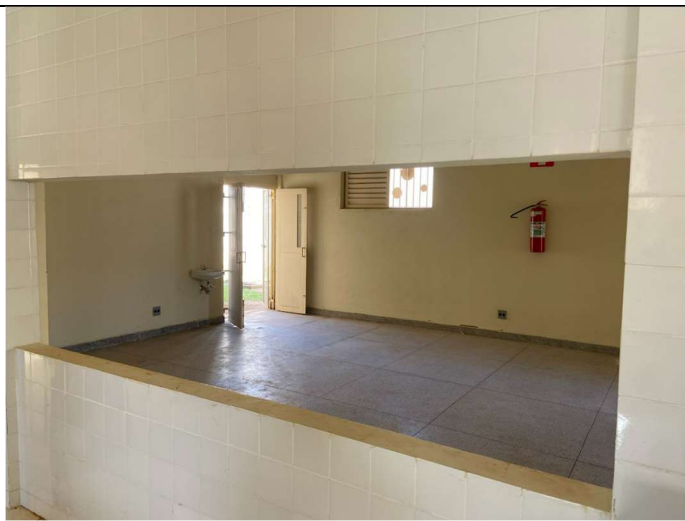
Foto 09 – Espaço de passagem de comida a ser instalada grade de proteção

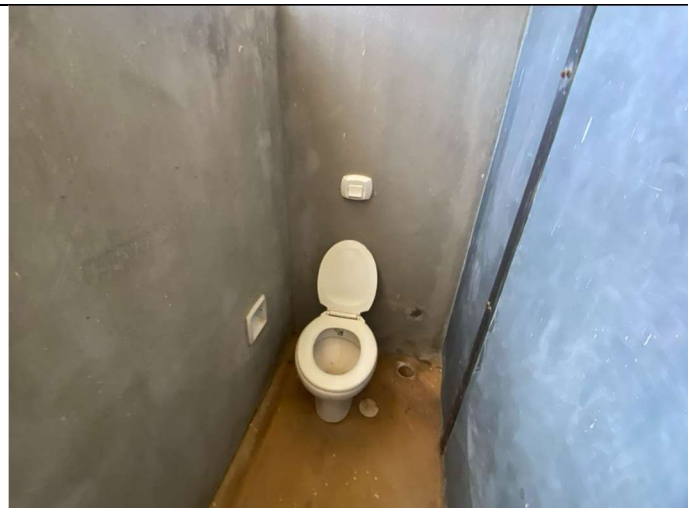
Foto 05 – Vaso sanitário exposto

Revisão de todas as válvulas de descarga e verificar possibilidade de envelopamento de vasos sanitários que estão expostos. Em longo prazo, a SUASE alega a necessidade de substituição dos acionamentos de registros metálicos para um sistema anti vandalismo.

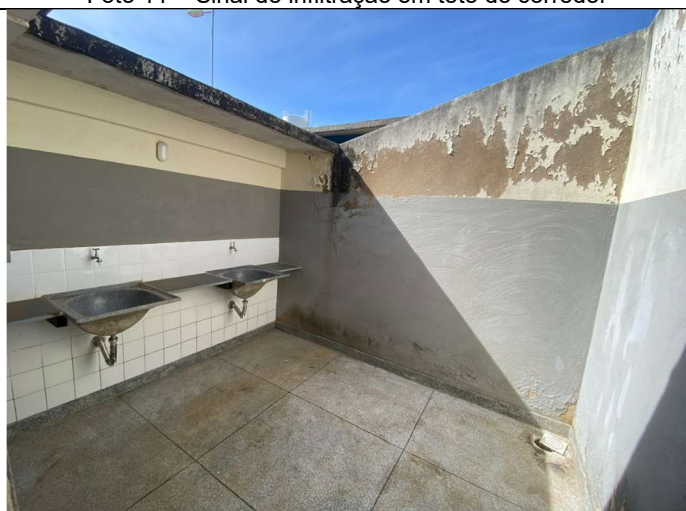
Há, no bloco, após a “sala de TV”, um setor destinado a lavanderia que a SUASE define como inócuo. Um fechamento do acesso ao espaço julga-se necessário.

Foto 13 – Setor de lavanderia a ser isolado

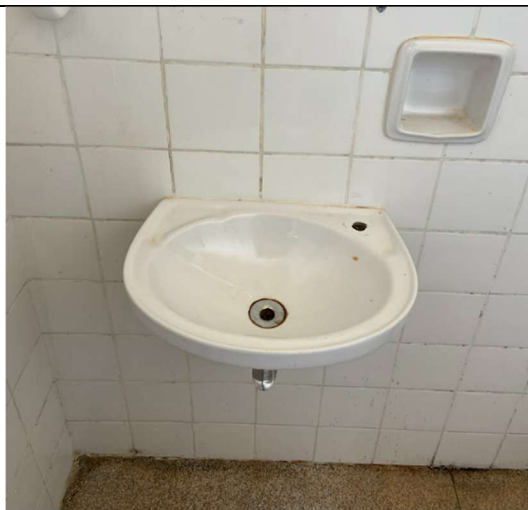
Foto 06 – Ausência de torneira na pia do banheiro

É necessária revisão dos instrumentos hidráulicos (torneiras e chuveiros), além as válvulas de descarga dos banheiros.

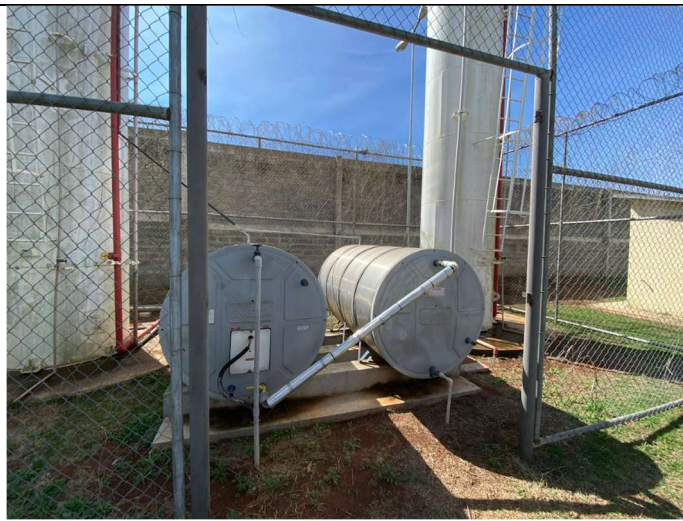
Foto 02 – Portão para área de boiler e reservatório de água a ser reinstalado

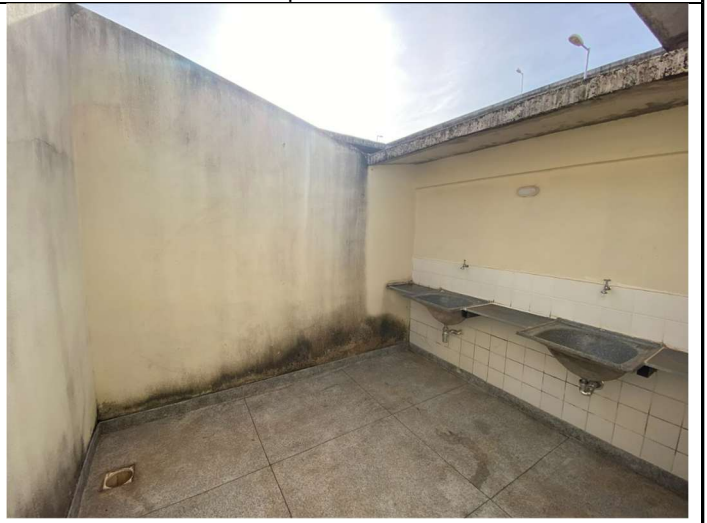
Há, no bloco, após a "sala de TV", um setor destinado a lavanderia que a SUASE define como inócuo. Um fechamento do acesso ao espaço julga-se necessário.

Foto 08 – Área de lavanderia

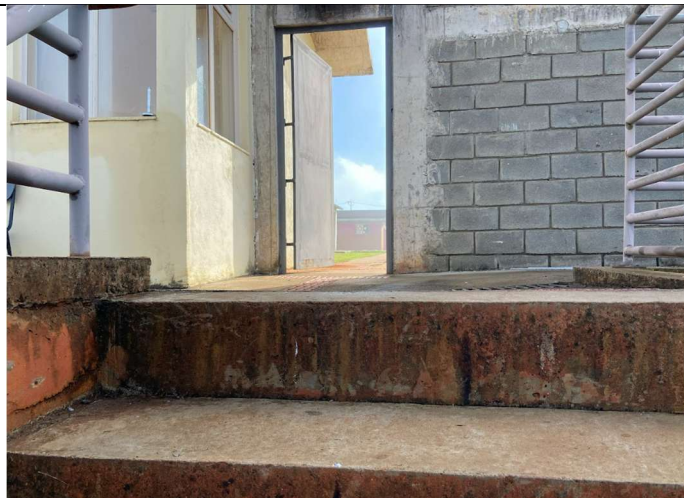
Foto 01 – Detalhamento de escada com possível recalque de solo do local

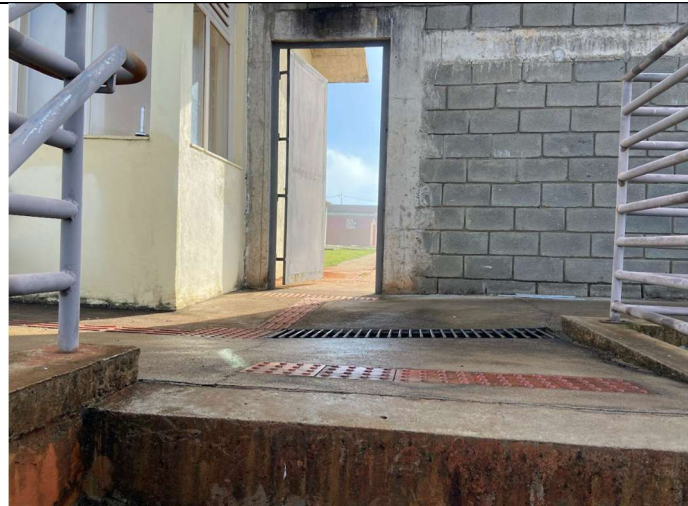
Foto 02 - Detalhamento de escada com possível recalque de solo do local

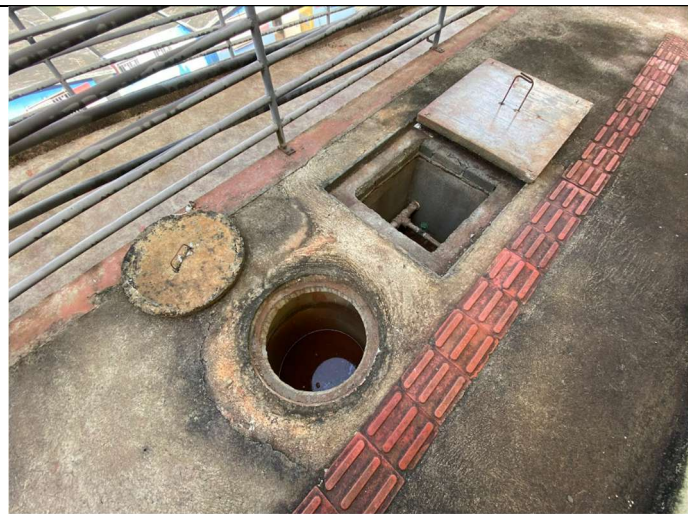
Foto 04 – P.V. próximo a rampa com entupimento após ligação de água
