Relatório de Avaliação 3º PA - SEJUSP/DPA

### **3º Relatório da Comissão de Avaliação (CA) do Contrato de Gestão nº 13/2024 celebrado entre a Secretaria de Estado de Justiça e Segurança Pública e o Polo de Evolução de Medidas Socioeducativas.**

**3º Período Avaliatório: 1º de abril de 2025 a 30 de junho de 2025**

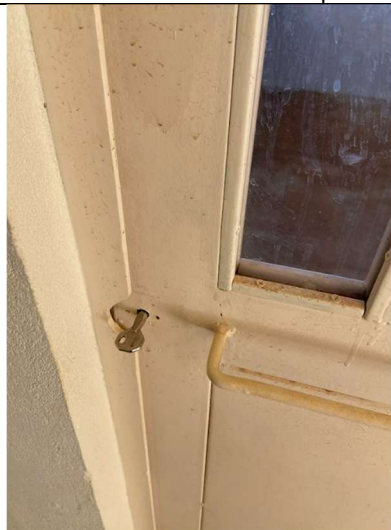
Foto 11 – Chave emperrada na porta

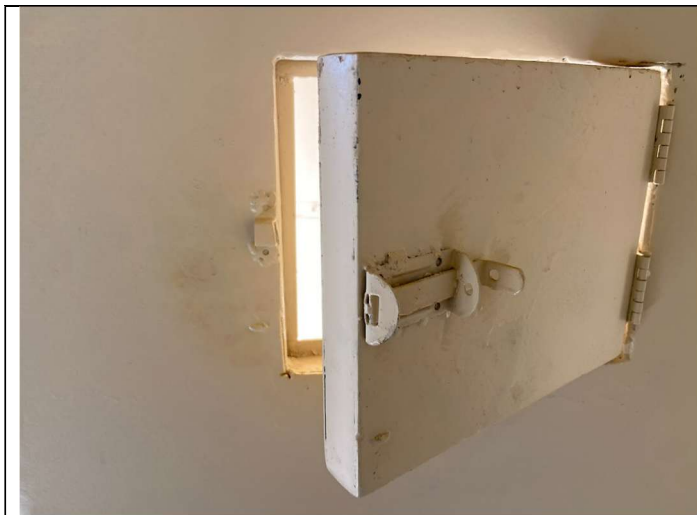
Foto 13 – Exemplo de visor “abre-fecha” a ser trocado

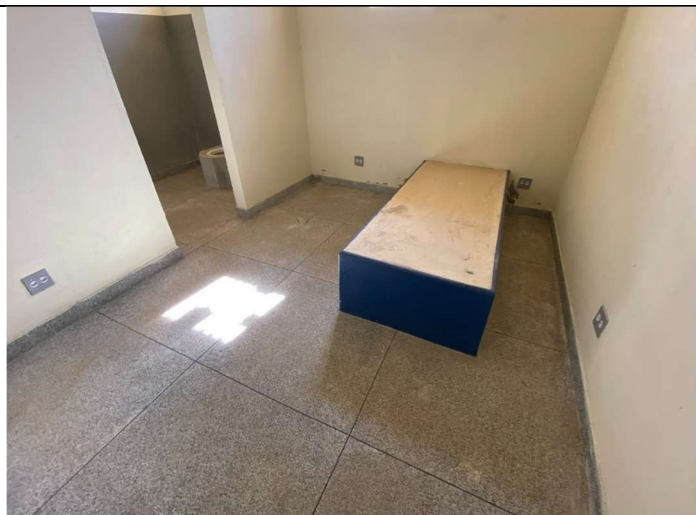
Foto 14 – Visão de alojamento de “internação” com tomadas e pontos de luz nas dependências internas

Devem ser retirados de dentro dos alojamentos, as tomadas e pontos de luz.

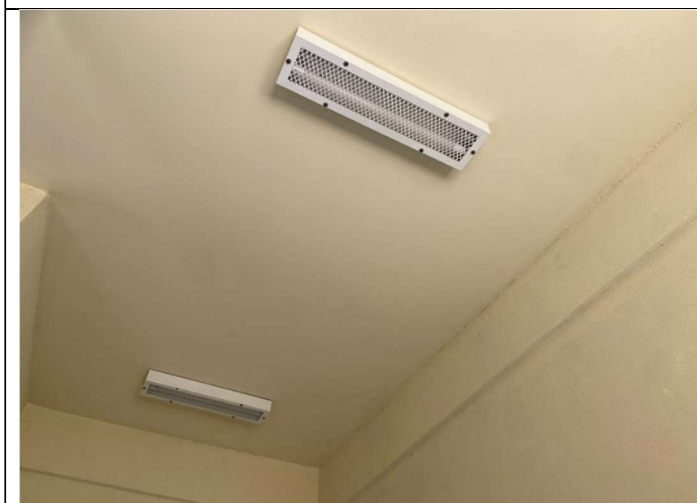
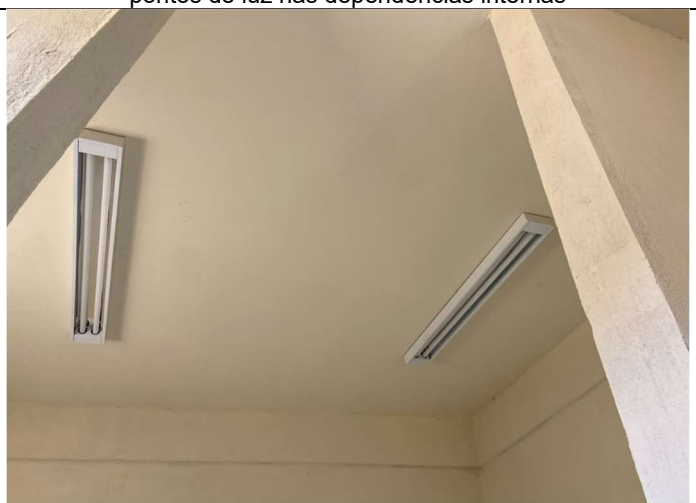
Fotos 15 e 16 – Luminárias com e sem proteção nos alojamentos

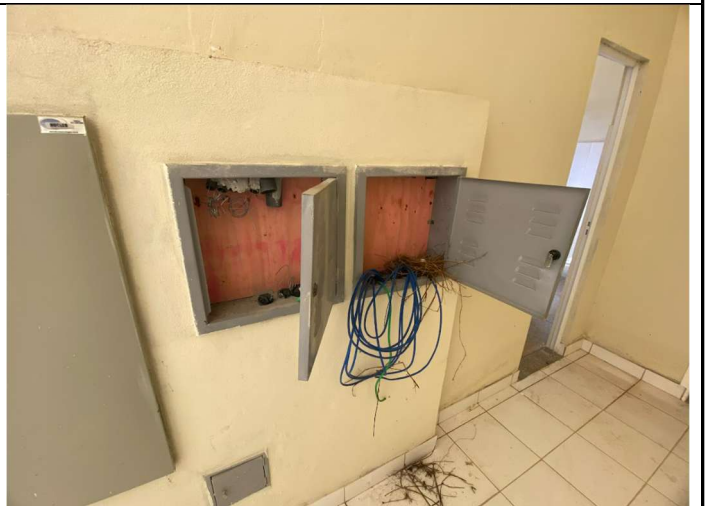
Nota-se que o quadro de distribuição elétrica (QDC) e seus elementos (disjuntores, fios e etc) foram suprimidos.  
Necessidade de repintura de todo o setor.  
Revisão de todas as válvulas de descargas dos banheiros do refeitório e reinstalação de torneiras faltantes.

Foto 06 – QDC suprimido

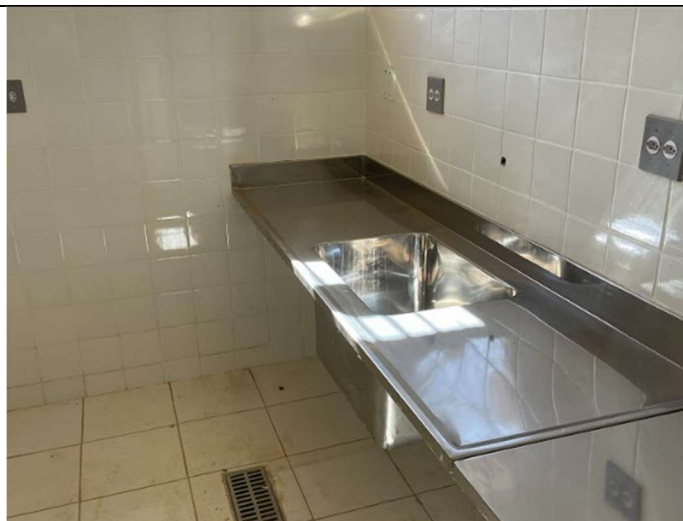
Foto 10 – Pia sem torneira instalada

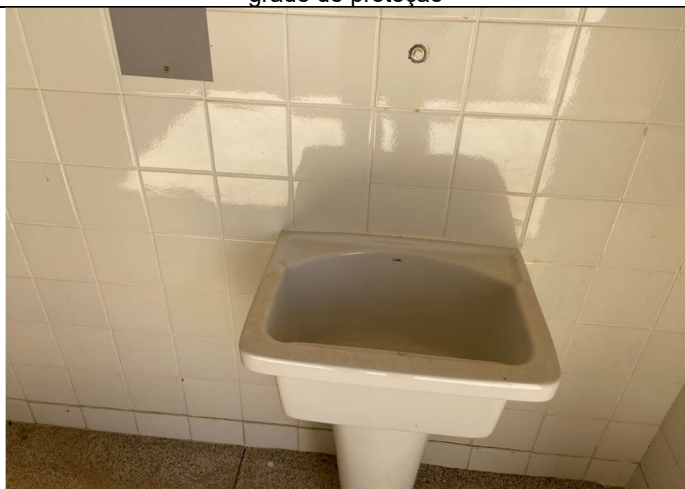
Foto 11 – Tanque sem torneira

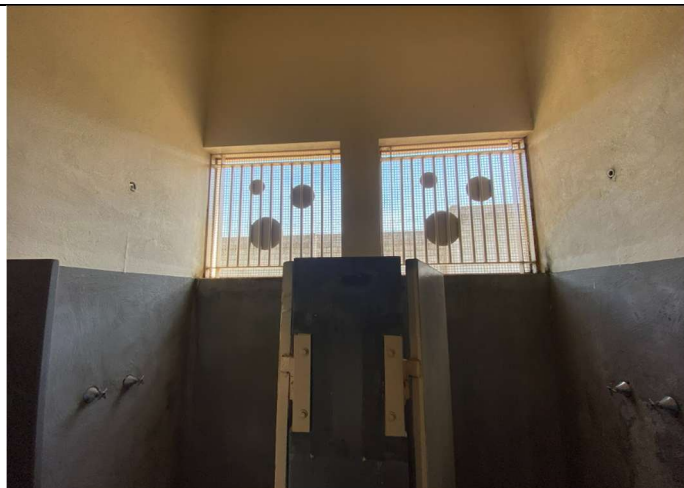
Foto 06 – Visão geral de boxe sem chuveiro

Instalação de chuveiros nos boxes dos banheiros, caso for liberada a utilização das duchas.

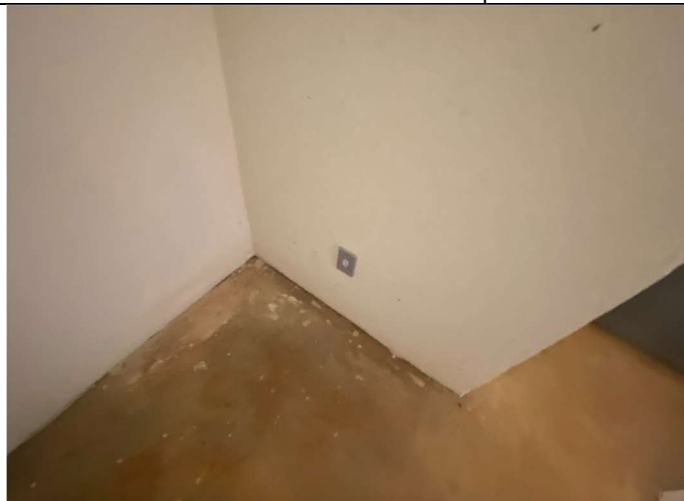
Foto 04 – Tomada no alojamento

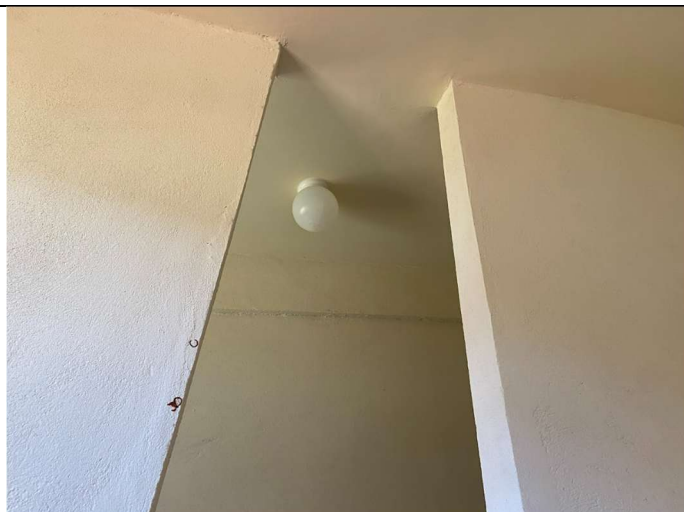
Foto 10 – Globo de luz no banheiro

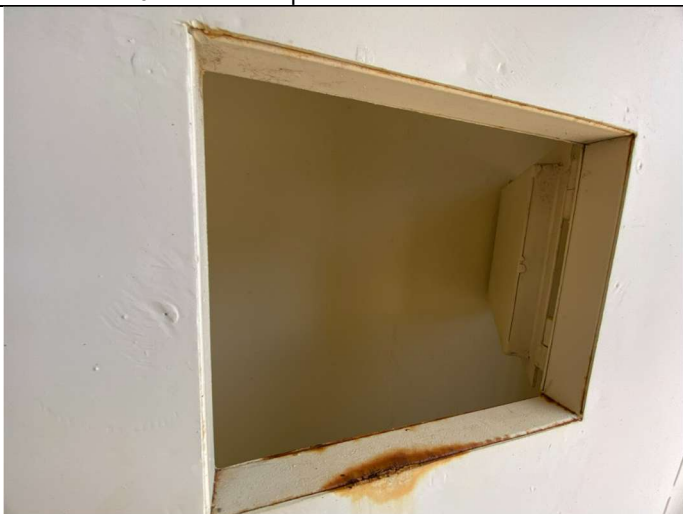
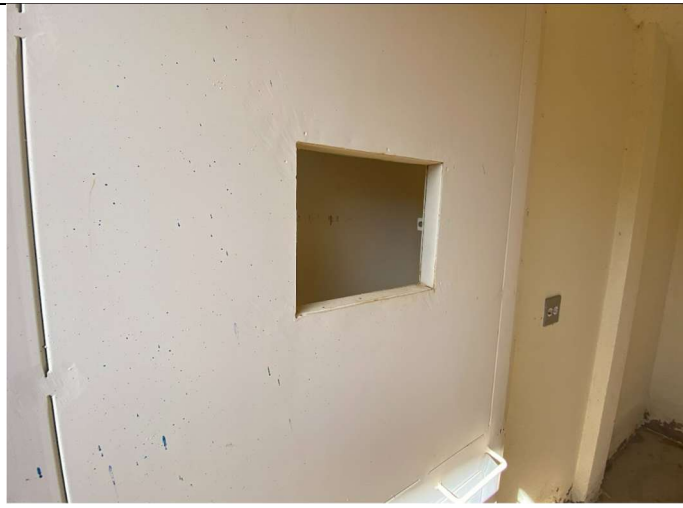
Foto 03 – Visor das portas

Foto 06 – Visor das portas

Necessidade de repintura das paredes internas e substituição dos visores “abre-fecha” para visor acrílico, por questão de segurança.

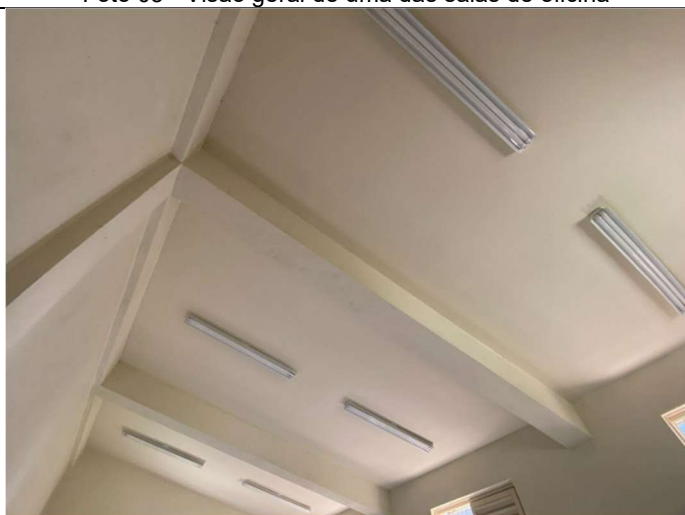
Foto 05 – Luminárias expostas

As paredes internas e externas apresentam aspecto de boa conservação, sem sinais de infiltração muito evidentes. As portas de acesso às duas salas de oficinas possuem ferrolho voltados para dentro. Por uma questão de segurança e logística, seria ideal que se invertesse esta abertura. Por mais que tenha um pé-direito alto, a proteção das luminárias com grades deve ser considerada.

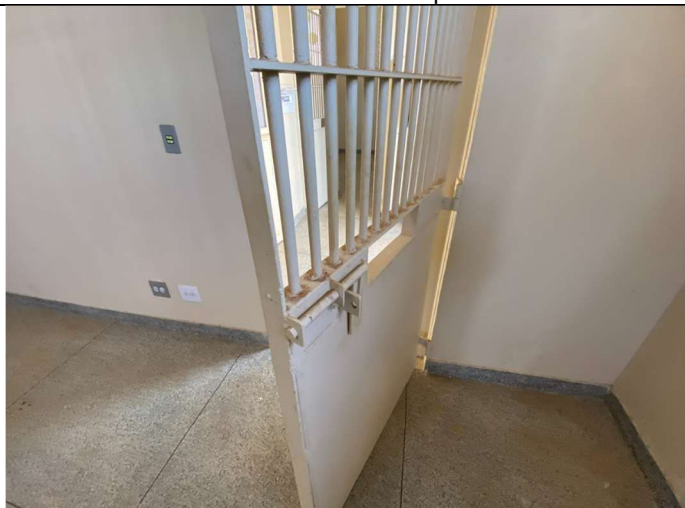
As paredes internas apresentam aspecto de boa conservação, sem sinais de infiltração muito evidentes – exceto externamente. As portas de acesso às duas salas de oficinas possuem ferrolho voltados para dentro. Por uma questão de segurança e logística, seria ideal que se invertesse esta abertura. Por mais que tenha um pé-direito alto, a proteção das luminárias com grades deve ser considerada. É necessária a revisão da rede elétrica e do QDC do local, tendo em vista que há sinais de tentativas de subtração dos materiais.

Foto 03 – Ferrolho voltado para dentro das salas

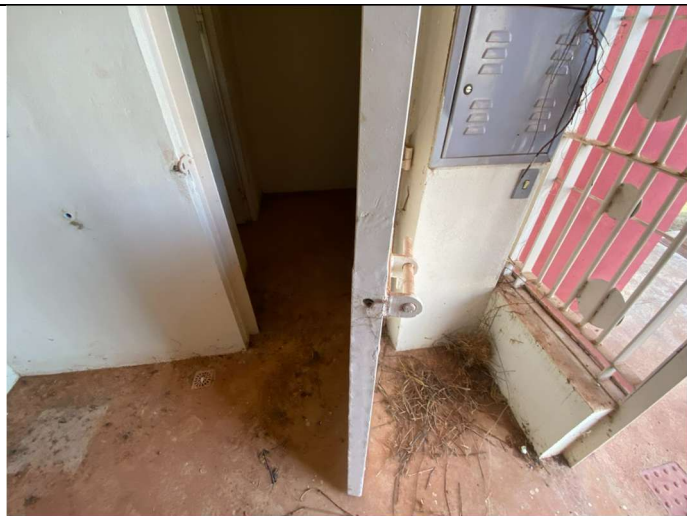
Foto 01 – Detalhamento de ferrolho para fora, conforme proposto
